# ベネズエラ共和国の土石流災害

吉松弘行\*

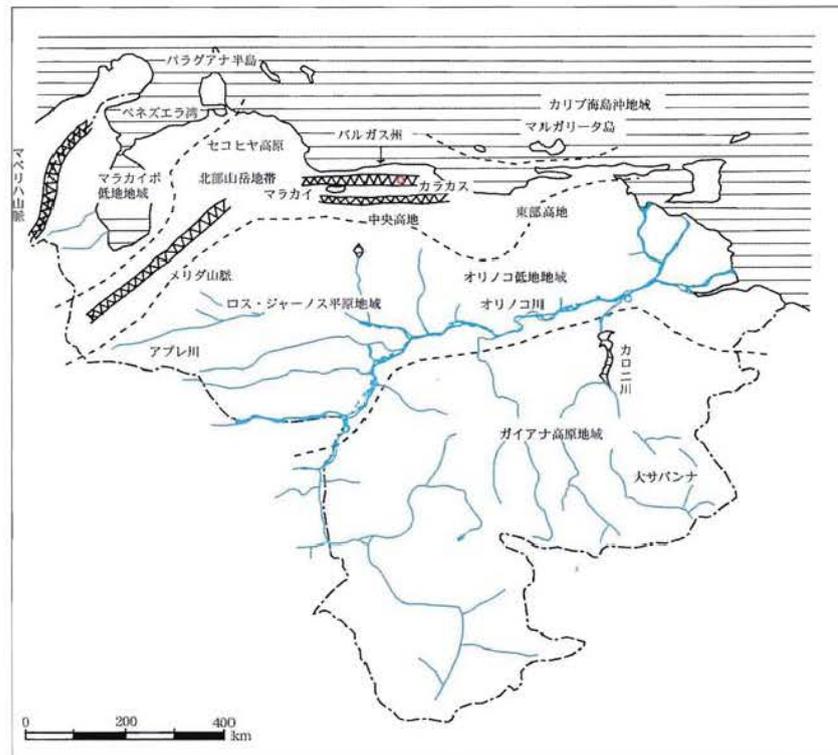
図-1 ベネズエラの地域区分

に位置する。ラコスタ山脈の最高峰は2,750mのナイガタ峰で、カリブ海までの水平距離が約10kmと短く、非常に急峻な地形をなしている（図-1）。

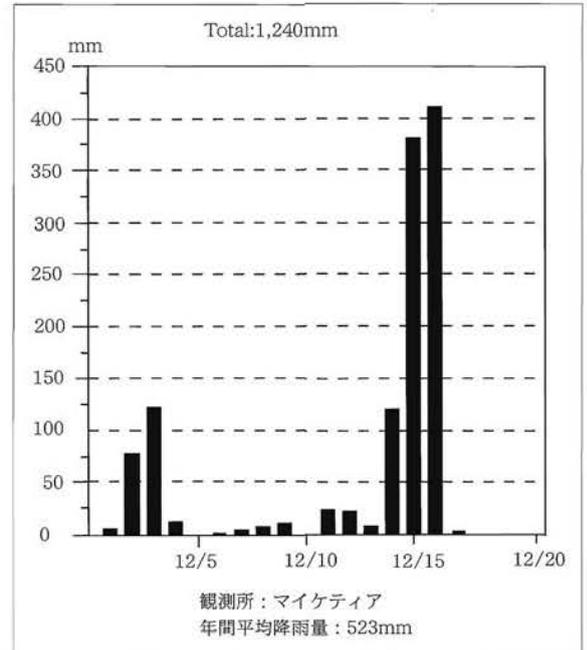
図-2 降雨量

誘因となった集中豪雨は、約20日間も同国のカリブ海沿岸部にそって停滞した寒冷前線によるものである。この降雨量による観測記録は観測所が今回の土砂災害によって破壊流出しているため少ないが、国際空港マイケティアの雨量観測所のデータでは、12月16日の日雨量が410.4mm、14日～16日までの3日間の連続雨量が911.1mmとなっている。なお同地区の48年間の平均降雨量は523mmである（図-2）。

このマイケティアの雨量観測所の標高は40mであり、サン・フリアン及びカムリ・チコ溪流の流域の中央地点の標高約800mの降雨は日雨量でマイケティア観測所のその約1.5倍の値が得られており、降雨強度及び連続雨量ともに観測記録値よりも大きかった可能性がある。

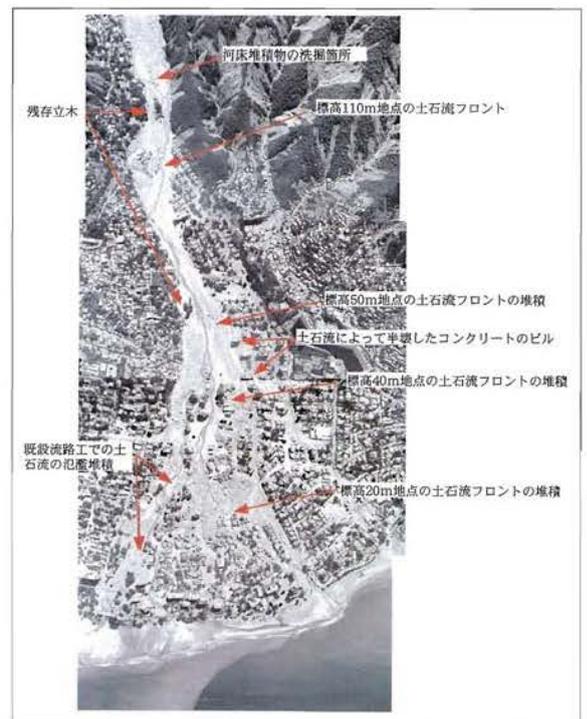
図-3 サン・フリアン溪流の土石流の氾濫堆積状況

積が始まったため、概ね3流路に沿って流下・氾濫・堆積している（図-3、写真-1）。その氾濫堆積土量は約1,627,000m<sup>3</sup>、土石流の氾濫堆積面積は扇頂部から海岸線まで1,750m、幅約500mにわたる約0.6km<sup>2</sup>に達する。大転石から構成される土石流フロントの堆積が標高20m、40m、50m及び110mの4箇所で見られており、土石流の流下は少なくとも複数回の流下があったことが推察され、地元の聞き込み調査によると3回にわたって土石流が発生したことが確認されている。

土石流の堆積に伴う氾濫は、川道屈曲部、既設流路工の屈曲部、流路工の落差工が設置されている河床勾配の変化部で発生しており、土石流は、この堆積氾濫により方向が4方向に別れて流下している。土石流の流量はその痕跡より942m<sup>3</sup>/secと推定されている。

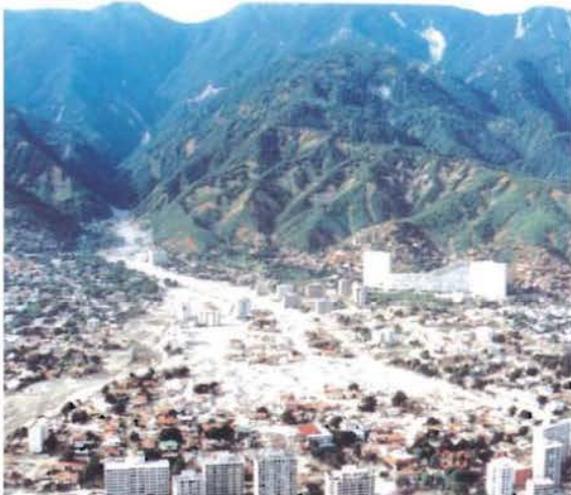
写真-1 サン・フリアン渓流の土石流堆積状況（下流より）

土石流の堆積は、標高20m以下では巨石の堆積が一部には見られるものの、砂が多くなり、巨礫は標高20m以上で堆積している。標高125m以下が土石流の堆積区域であり、それ以上の標高では河床洗掘現象が見られ、所によっては古い河床堆積物の10m以

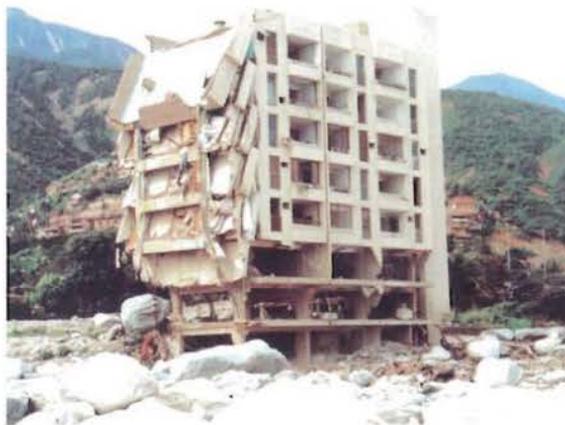
写真-3 サン・フリアン渓流の土石流により被災したコンクリートの建物

土石流の氾濫により、扇状地上の建物は破壊あるいは埋塞をしており（写真-2）、この中で土石流の直撃を受けた8階建てのコンクリートのビルがある。この建物では片側の3階部分までが失われ、上部階の床が垂れ下がった状態となるとともに、3階までの壁が完全に消失し、2階部分に約4m径の大転石の残存が見られ、土石流の流下が激しいものであったことを伺い知ることができる（写真-3）。

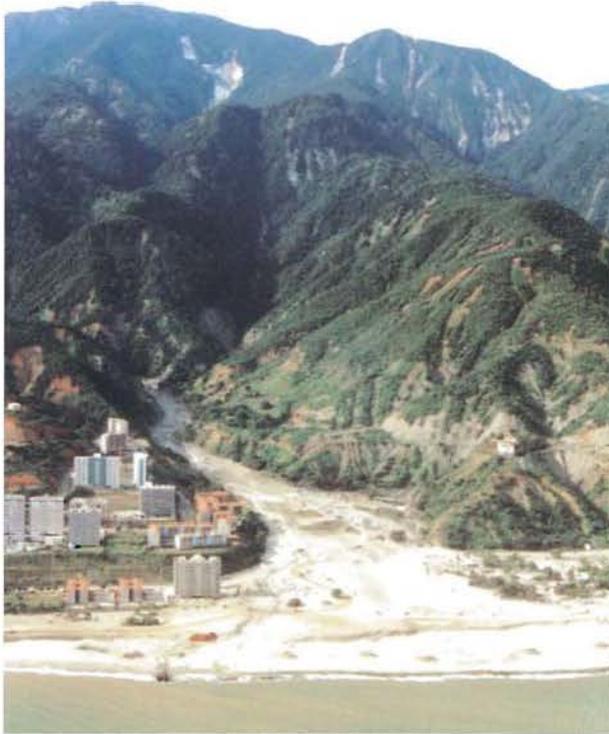
写真-4 カムリ・チコ渓流の土石流堆積状況（下流より）

じであるが、流域面積が小さいこと及び流域の山体開析がサン・フリアン渓流に比較してそれほど進行していないため、この地区の扇状地の面積は小さい。土石流はU字形状をなす溪流中内で堆積を始めたため、サンフリアン地区と相違して単一の流路に沿って流下・氾濫・堆積している（写真-4）。その堆積量は $730,000\text{m}^3$ 、堆積面積は $0.23\text{km}^2$ と推定されている。このため海岸線は沖合いに約100m前進している。

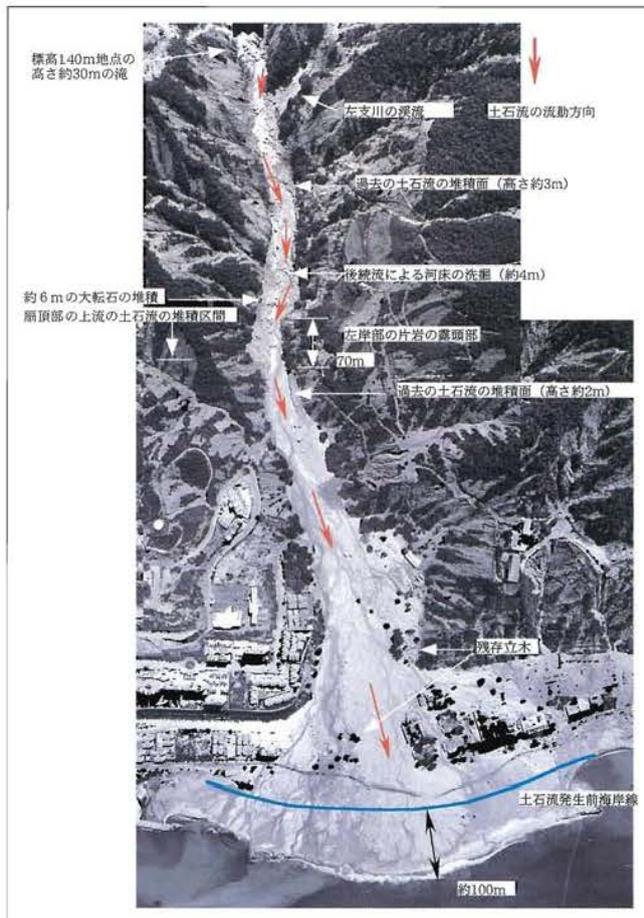
図-4 カムリ・チコ渓流の土石流の氾濫堆積状況

土石流の堆積は、標高20m、70mの2箇所であり、前者は溪流幅が急激に拡大する地点で、後者は河床勾配の変化点となっている。このことからカムリ・チコ渓流では土石流の発生は2波以上が発生、流下したと推定されている。当溪流の土石流の堆積は扇状地の扇頂部に達する溪流部内で発生したため、極端な流路の首振り現象は見られず、土石流の主な流下方向は一方向だけとなっている（図-4）。標高70mから下流地点では片岩から構成される巨石が見られるものの、その数は少なく、堆積は粒径の小さな砂礫が多くなっている。

土石流の洪水痕跡から土石流のピーク流量は $312\text{m}^3/\text{sec}$ と推定されている。これら土石流の流下量は14%にも及ぶ崩壊面積率の山腹崩壊から $406,000\text{m}^3$ が、河道侵食により $273,000\text{m}^3$ が発生したものと推定されている。
