# 三宅島噴火と その対応

本田 健

株式会社 バスコ

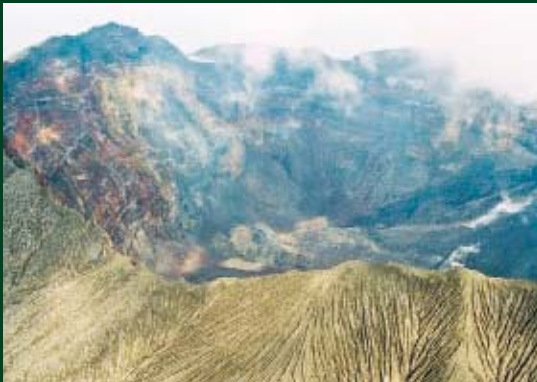
写真-1 山頂に形成されたカルデラ (平成17年2月撮影)

その後、平成12(2000)年に再び噴火したが、カルデラの形成(写真-1)、有毒な火山ガス(二酸化硫黄)の大量放出、低温火砕流の発生(写真-2)、泥流の頻発など、これまでとは異なる激しい活動となった。このため、島民は三宅島を離島し、本土での長期に渡る避難生活を余儀なくされた。このように、想定外の火山活動が発生し、事態が急変する中で当センターが実施した対応について、その概要を紹介する。

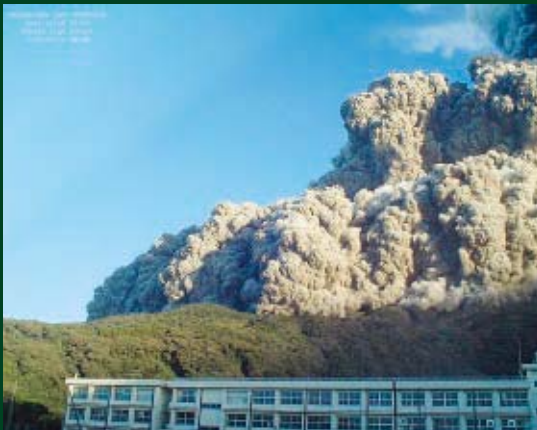
写真-2 8月29日に発生した低温火砕流 (千葉達朗氏撮影)

噴火の約2週間前から地震活動が始まり、7月4日に最初の噴火を観測した。15日までに断続的な噴火が継続し、カルデラの形成が始まった。その後、約1ヶ月間は沈黙の状態が続いたが、8月10日、18日、29日に比較的規模の大きな噴火が発生し、29日には低温火砕流が観測された。また、8月下旬から火山ガスの放出量が増加し、最盛期には5万t/日を超す火山ガスが観測された。火山ガスの放出は現在も続いており、気象庁の最近の調査では1000~3000t/日で推移している。

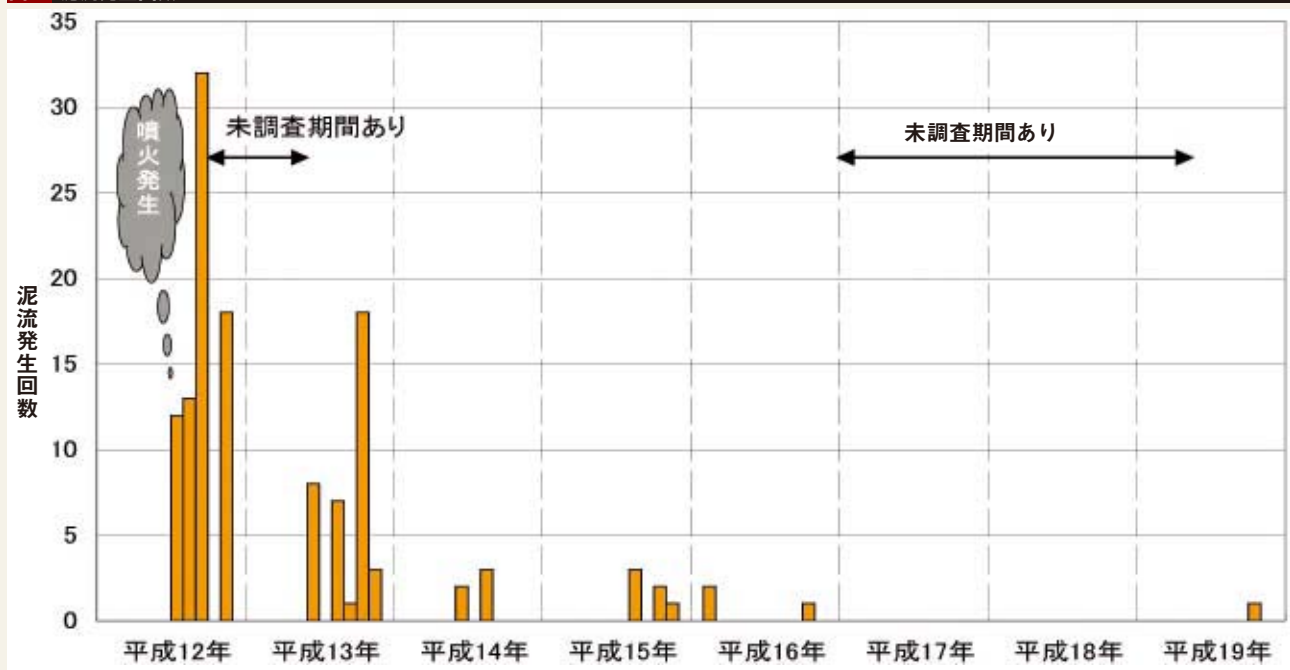
図-1 泥流発生回数

噴火に伴い山頂付近で約1m、中腹の環状林道付近で約10~20cmの火山灰が堆積した。このため、泥流が発生するようになり、全島避難が実施された9月には30回以上も確認された図-1。この泥流によって民家の破壊や埋没が発生したほか(写真-3,4)、島を一周する都道が土砂堆積や橋梁破壊等により至るところで寸断された。

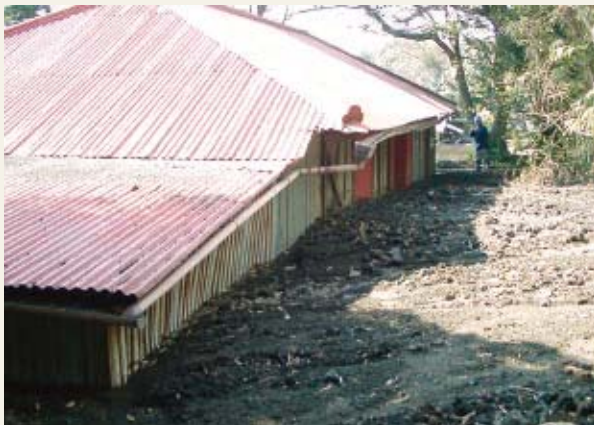
写真-3 土砂に埋没した民家(坪田地区)(平成13年2月、村上治氏撮影)

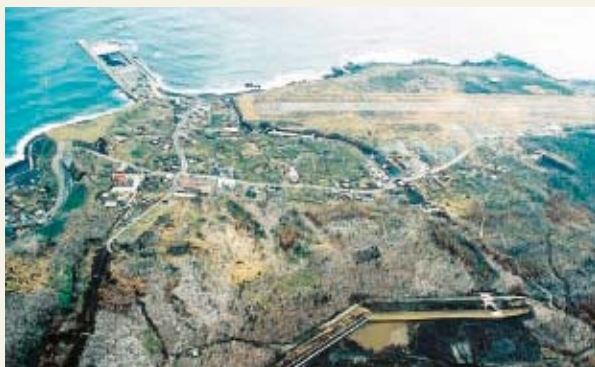
**写真-5** 平成20年4月26日に再開した三宅空港と全島避難にも使用された三池港を守る砂防えん堤(平成17年2月撮影)

一方、砂防施設の整備も平成18年度末までに51基の砂防えん堤が完成し**写真-5**、泥流に対する安全性が向上したことから、平成20年3月に三宅島泥流防災マップを再度改訂した**図-4**。
