中米グアテマラの 土砂災害地を 訪れて

近藤 浩一

(財) 砂防・地すべり技術センター 専務理事

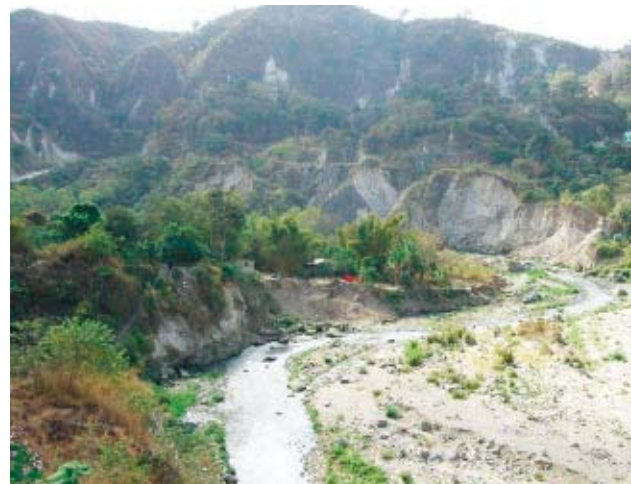
翌日から現地に出かけた。首都から北へ約40キロ離れたサンタクルツ市のチナウトラの地すべり地と周辺の崩壊や河川の侵食、氾濫状況を見た**写真-3**。

写真-3 山腹崩壊と河岸浸食

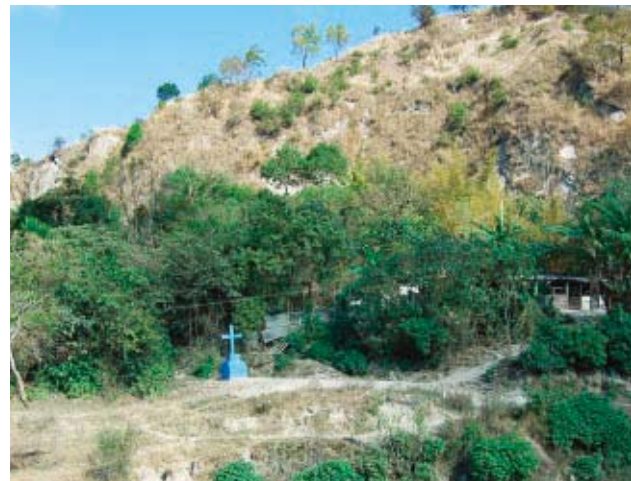
地すべりによって集落や教会が破壊されたそうで、被災当時の位置に十字架がメモリアルとして建てられていた**写真-4**。

移築した先も地盤の変動で変形したり破損したりしていたが、居住地が限られているのかずっとこの地に住み続けている。

写真-4 Landslide 被災地 (Santa Cruz市)

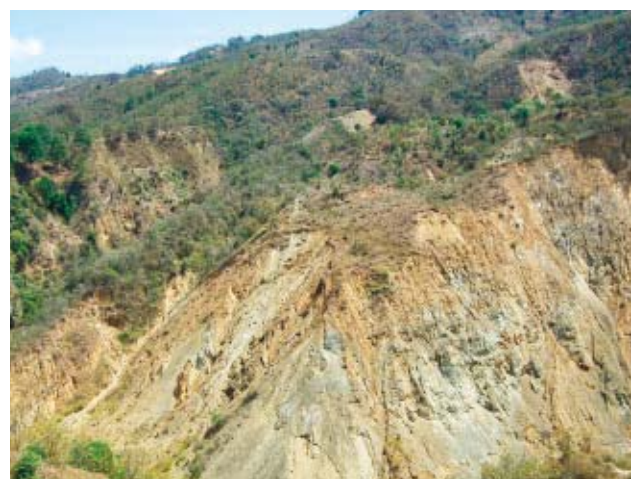
このような地すべり、あるいは地すべり性大規模崩壊地**写真-5**を視察途中でいくつか案内された。ある所は集落の背後斜面であったり、或る所は国道に面していたり、河川に面して今にも河道を閉塞しそうな大規模崩壊地もあった。

写真-5 地すべり性崩壊

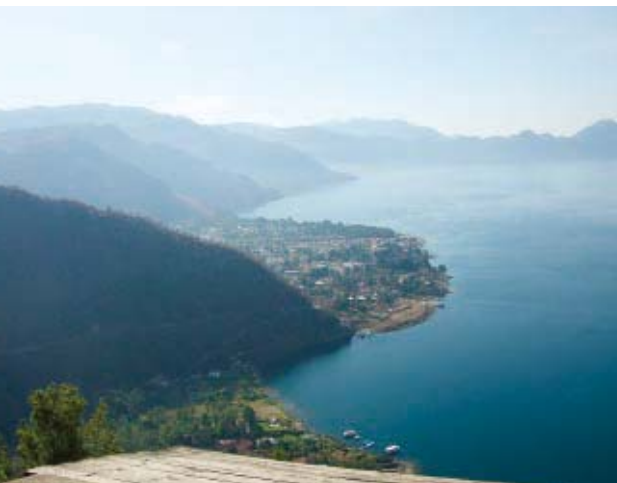
写真-6 アティトラン湖(カルデラ湖)

首都から110キロほど西方に位置するソロラ県の現地を訪れた。グアテマラも火山国である。ソロラに向かう道すがらPacaya火山をはじめコニーデ型の活火山を列状に眺めた。現地は2005年10月の熱帯低気圧「スタン」によって甚大な被害を受けた所であり、アティトラン湖の湖畔に位置する。アティトラン湖**写真-6** (次ページ)は火山の噴火によってできたカルデラ湖であり、周囲は富士山によく似たTolimán火山をはじめ3つの火山に囲まれ、その面積は126平方キロメートルと広大で、世界一美しい湖の一つと言われ「風光明媚」と「マヤ文化」から多くの観光客が訪れる。このカルデラ湖の斜面や湖畔の扇状地に町や保養地が形成されている。

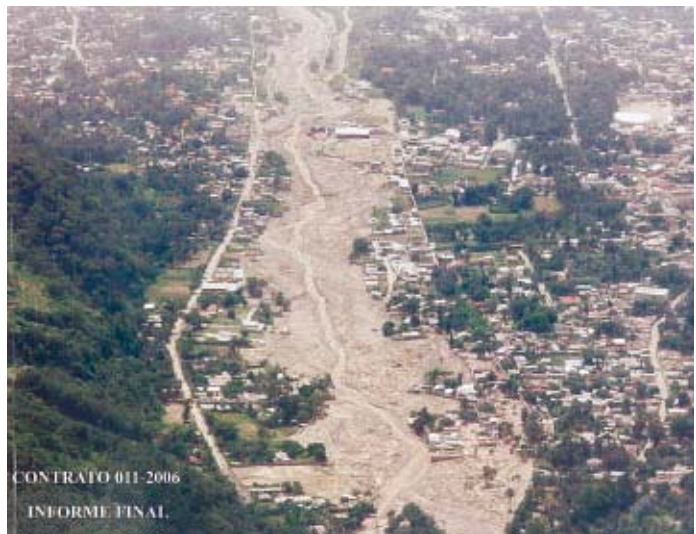
スタンによって、扇状地に流れ込む急流河川や溪流が多量の土砂を流出し、大きな災害を引き起こした。

写真-7 (次ページ)は湖畔でも最も大きな町であるパナハチェルの土砂氾濫状況を示している。被災した人たちが今もなお仮設

写真-7 パナハチェル川(2005年災害時)

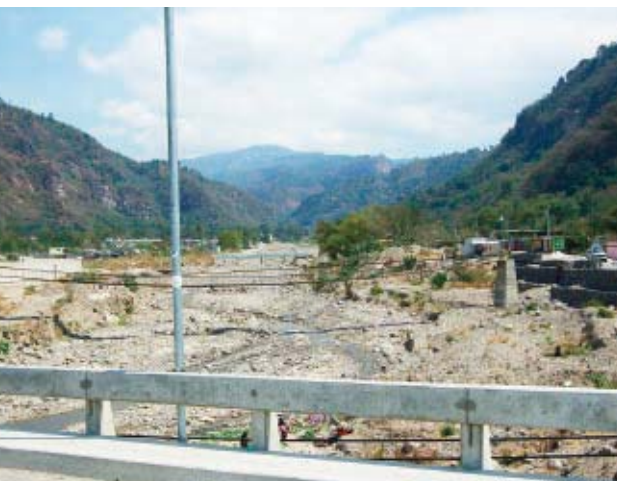
写真-8 パナハチェル川(下流から上流域をみる)

写真-8は扇頂部よりやや下流部から上流に向けて水源域を撮ったものである。水源山地で崩壊した土砂や普段溪床に堆積していた土砂が一挙に土石流状態で移動し、下流で氾濫したものである。砂防の教科書に出ていそうな典型的な土砂災害の現場であった。

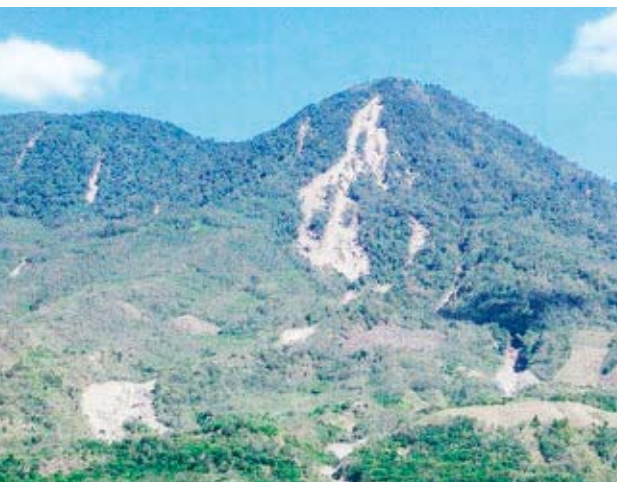
写真-9 サンチアゴ アティトランの水源域

次の被災地はサンチアゴ アティトランという町に流れこむ溪流で土石流が発生し人命・人家に多大な被害を与えたところであった写真-9,10、図-2。

他にもいくつかの土砂災害現場を見たが、復興のため対策工事はフトンかごを用いた護岸工とか現地の土砂を盛り立てた導流堤らしき施設が一部設置されていたぐらいで、再度災害防止には程遠いのが実情である。
