速報

中国四川大地震による
唐家山天然ダムの
形成と防災対応

池谷 浩

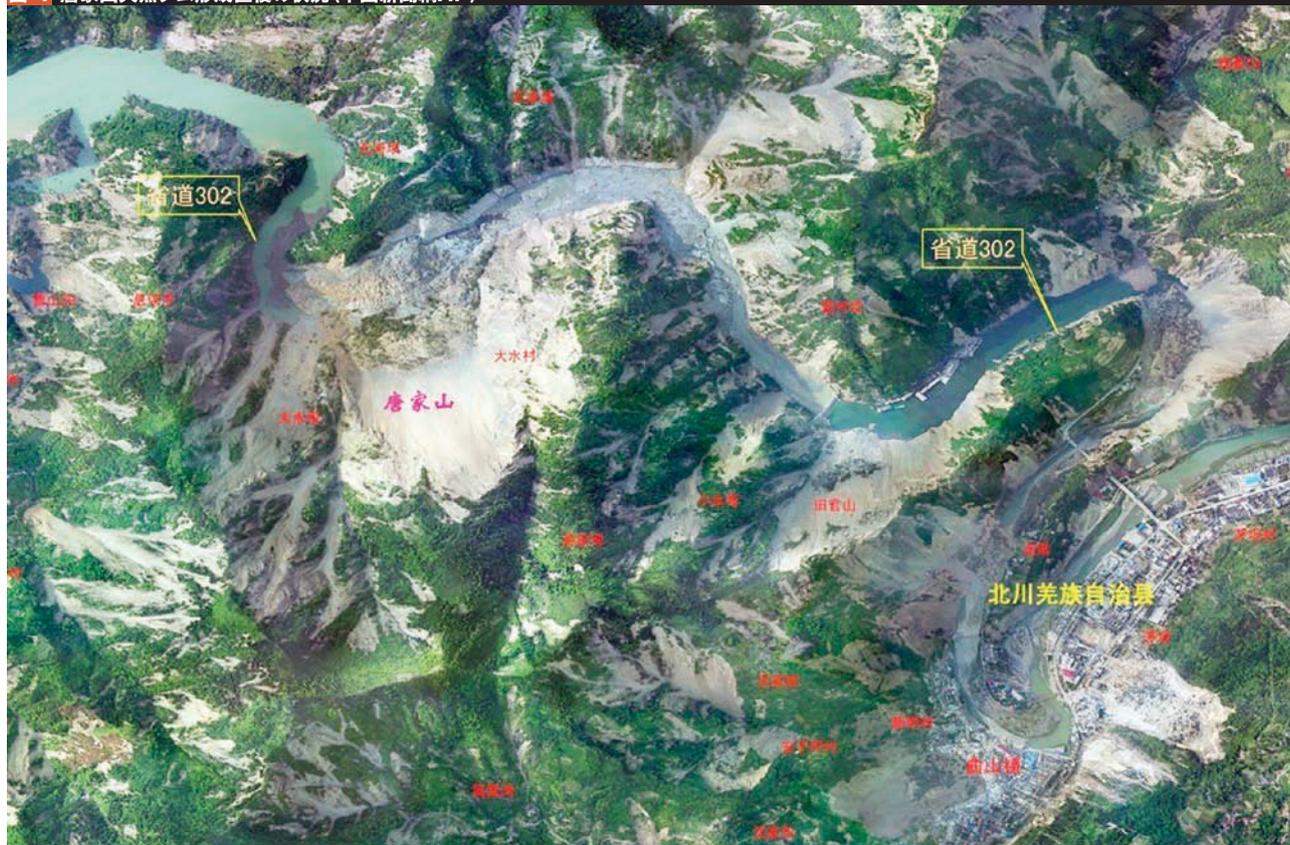
図-1 唐家山天然ダム形成直後の状況 (中国新聞網HP)

四川大地震で四川省内に形成された104箇所の天然ダムのうち、最大の洪水規模をもち最も危険度が高いとされたのが唐家山の天然ダムである図-1。綿陽市・北川羌族自治州の曲山鎮から上流3.2km(直線距離)に形成された唐家山の天然ダムは、涪江支川通口河を長さ約800mにわたって閉塞した。天然ダム上流域の流域面積は約3,550 km^2 で少量の雨でも水位上昇が生ずることになる。天然ダムを形成した崩壊土砂量は約2,000万 m^3 、堤体の高さは82~124mにおよんでいる図-2。

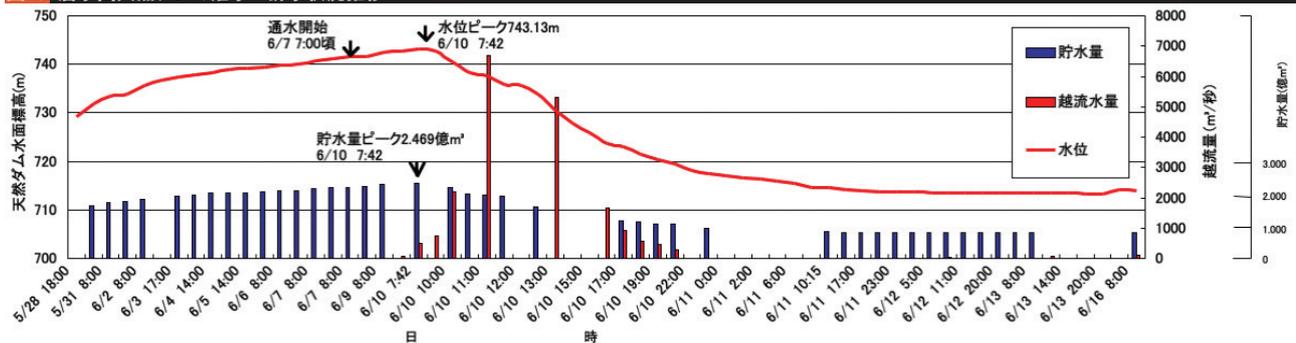
図-3 唐家山天然ダムの灌水・排水状況推移

そこで5月末からのダム湖の水位記録を調べたのが図-3である。天然ダム地点では河道閉塞により水位が

唐家山の天然ダムが自然状態のままであれば、もう何日かはダム湖の水位上昇が続いたと考えられるが、中国政府による応急排水路工事でほぼ標高740mの位置に水路底が形成され、6月7日午前7時頃から越水が始まっている。

6月10日7時42分には最大湛水位743.13mを記録したが、流量の増大とともに水路底が下刻作用を受けて流量が増し、湛水位は減少へと転じた。6月10日11時には流量が最大の $6,680\text{m}^3/\text{sec}$.となり、湛水位も1時間あたり3～4m低下した写真-3。そしてわずか9時間後の6月10日20時には当初の目標湛水位である720mを下回り、11日以降は713.5m付近で落ち着いた。

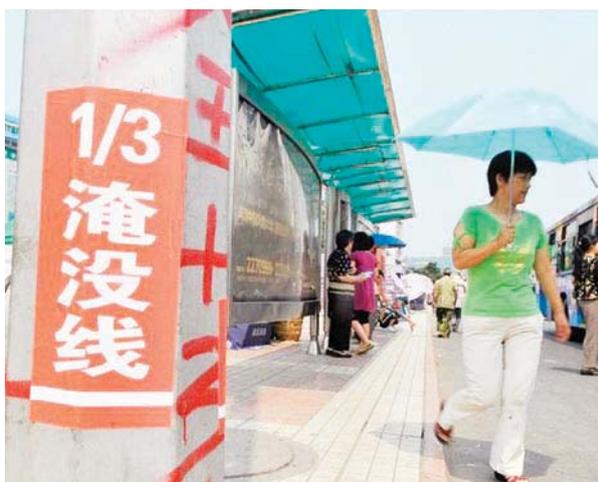
写真-1 綿陽市内の予想洪水水位表示 (新京報)

水が約6時間で涪城区に到達し、涪江から越流すると想定された。そこで、5月29日の正午から31日の8時までの20時間の間に、軍の誘導で約21万人の住民の避難が実行された(天然ダムが全壊した場合の影響人口は綿陽市での約113万人を含む123万人となっている)。避難場所は、事前に54箇所指定され(避難距離<2km)、テント、飲料水、インスタント食品などが用意された。また市内には、1/3決壊の場合の水没による危険状況が水位のマークで示され、その危険度が住民に周知されている**写真-1**。

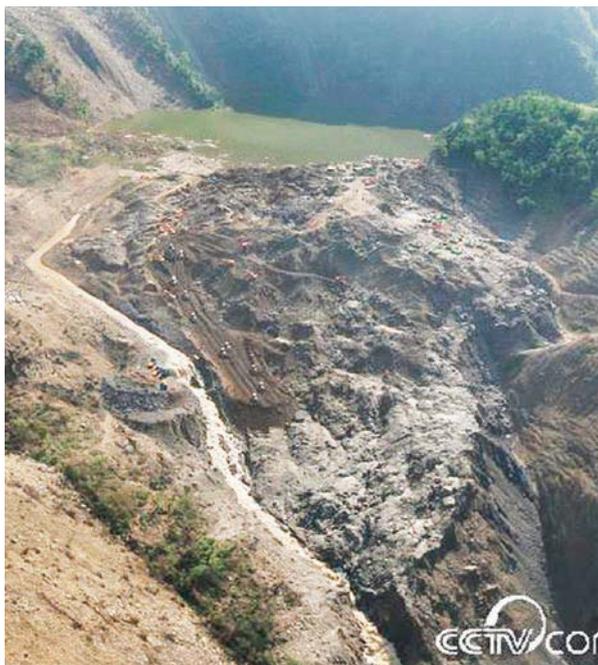
写真-2 6月8日頃の越流状況 (中国中央テレビ)

通水は6月7日7時8分に始まったが、越流量は $1\text{m}^3/\text{sec}$.程度で写真-2、ダム湛水位はさらに上昇を続けた。この理由としては、ゴミや水没した家屋の材料が堆積して呑み口を塞いでしまったとの報道があった。そこで支障となるゴミや岩塊をブルドーザーで取り除くとともに、水路底の爆破を行って水路を拡大させた。これらにより6月9日午後から、流量は数十～数百 m^3/sec .へと等比級数的に増加した。
