# 岩手・宮城内陸地震と土砂災害

伊藤和明

防災情報機構 NPO法人 会長

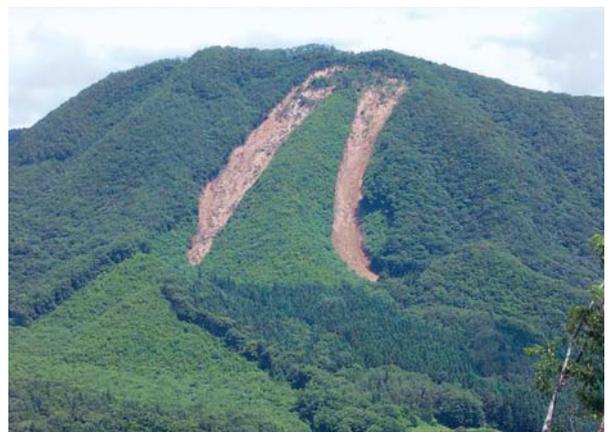
写真-1 地震による崩壊は尾根から起きることが多い

それにひきかえ、山間部の各所で地すべりや斜面の崩壊が多発するなど土砂災害が顕著であった。一つには、山地が断層の西側つまり上盤側にあっていたため、激しい揺れに見舞われたものと考えられる。地すべりや斜面崩壊の数は、約3500箇所と推定されている**写真-1**。

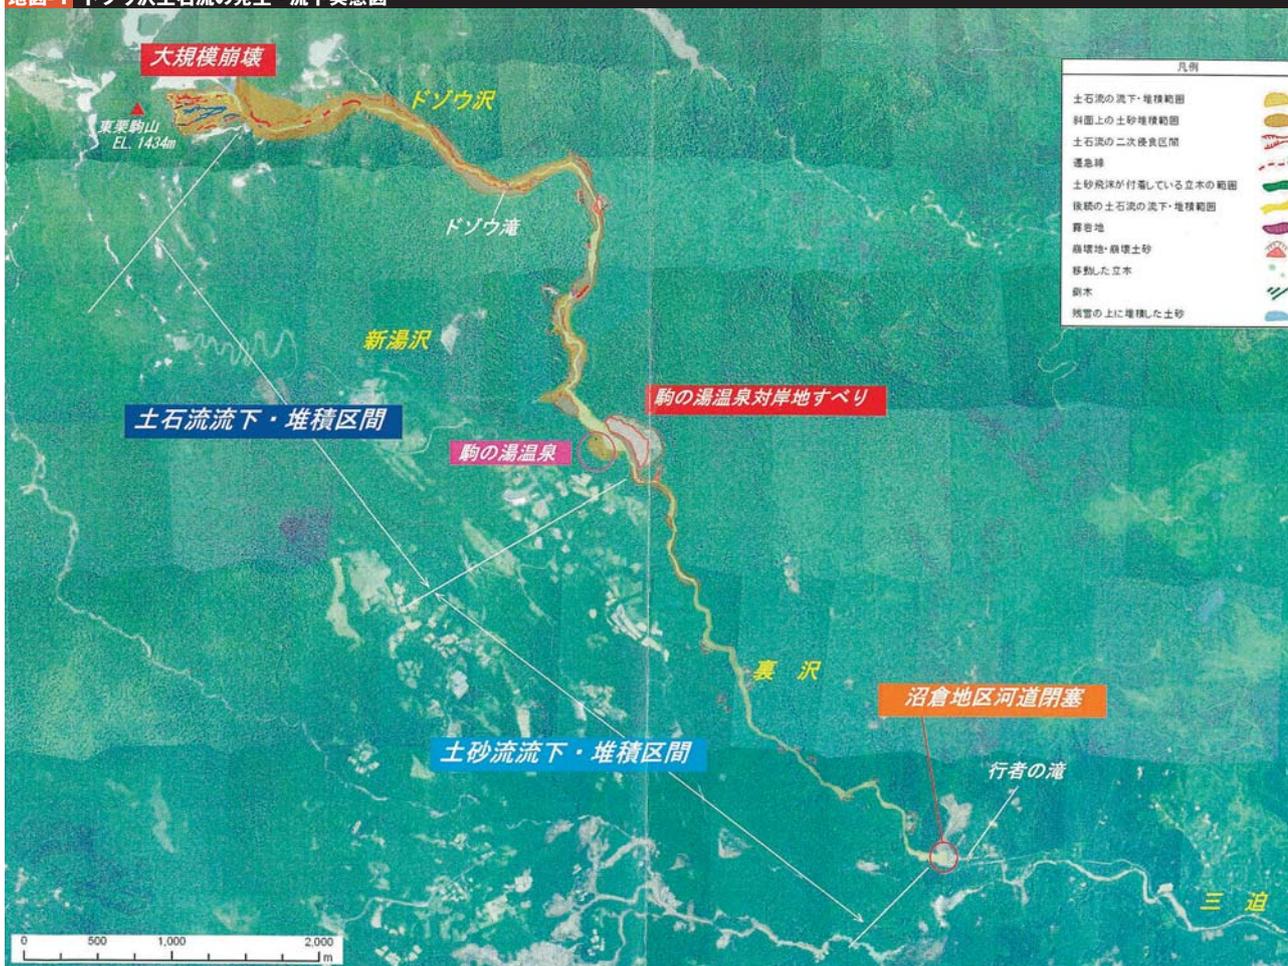
地図-1 ドソウ沢土石流の発生・流下実態図

栗駒山麓の秘湯として知られる「駒の湯」の温泉宿は、大規模な土石流に襲われ、宿泊客を含め、7人の死者・行方不明者を出した。生存者の証言によると、土石流が襲ってきたのは、地震発生から約10分後だったという。「駒の湯」は、もともと三迫川(さんはさまがわ)の右岸側、谷底から25mほどの高さの所にあった。にもかかわらず、なぜ土石流が襲来したのであろうか**地図-1**。

本来なら土石流は、そのまま谷を流れくだっていくはずだったが、悪いことに、谷を挟んで「駒の湯」の対岸にあたる左岸側で斜面が崩落し、土砂が川をせき止めてしまった。その結果、谷を流下してきた土石流は、せき止め部に遮られて流路を右に変え、右岸側にのし上がって「駒の湯」を襲ったのである。悲しい偶然が招いた災害であった。

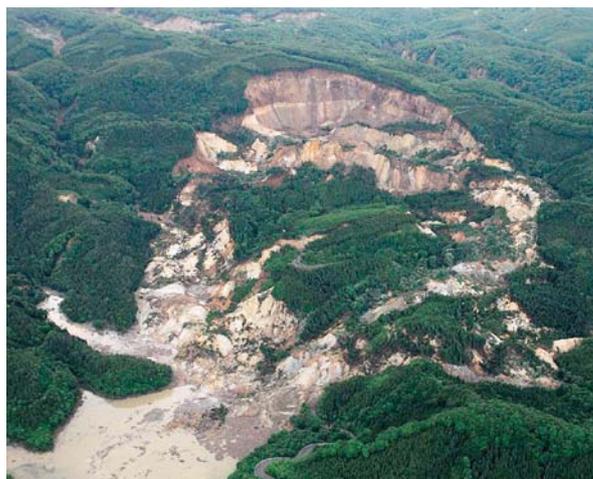
写真-2 荒砥沢地すべり (アジア航測(株)撮影)

地すべりの規模は、長さ約1300m、幅約900m、最大の深さ150m以上にわたり、移動した土砂の量は、6700万㎡と推定されている。地すべり頭部の崖の最大落差は148m、土塊の水平移動距離は300mを越えていた。また、この地すべりによって、山腹を走っていた道路が、元の位置から300m以上も滑落していた**写真-2**。

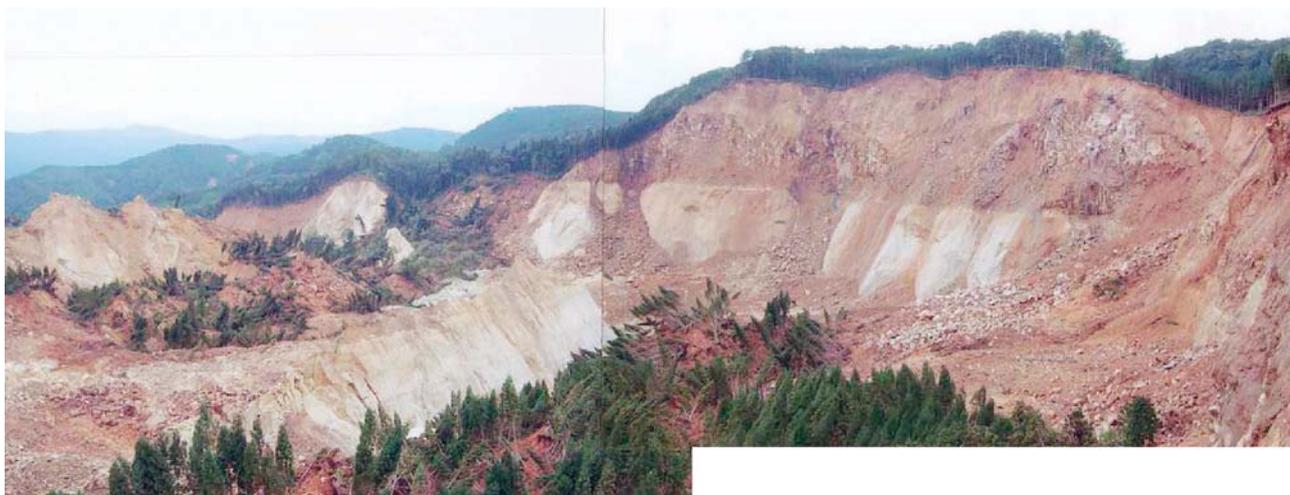
写真-3 荒砥沢ダム上流の大規模地すべり（滑落崖の上半分が溶結凝灰岩・下部が軽石凝灰岩層）

私は、この荒砥沢ダム上流の地すべり現場を3回訪れている。最初は地震の翌日と翌々日、2回目は地震のひと月後の7月14日、3回目は9月7日に砂防・地すべりセンターの車で、地すべりの頭部に案内してもらった。そこから見下ろすと、地すべりの土塊は、多数のブロックに分かれて波打つように滑落しており、まさに息を呑むほどの景観だったことを記憶している**写真-3**(次ページ)。

この地域の地質は、第三紀末期の火山噴出物で構成されている。今から数百万年前の噴火で堆積した軽石凝灰岩層と、その上に乗る溶結凝灰岩から成り、とくに軽石凝灰岩は十分に固結しておらず、それが基盤の湖底堆積物である泥岩層を滑り面として滑落したらしい**写真-4,5**(次ページ)。

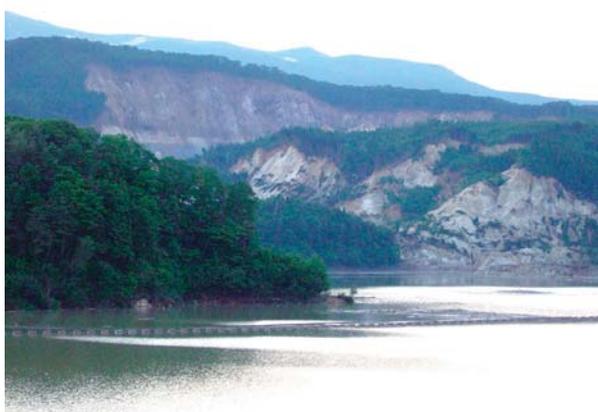
写真-4 大規模地すべりとダム湖（地震の翌日撮影）

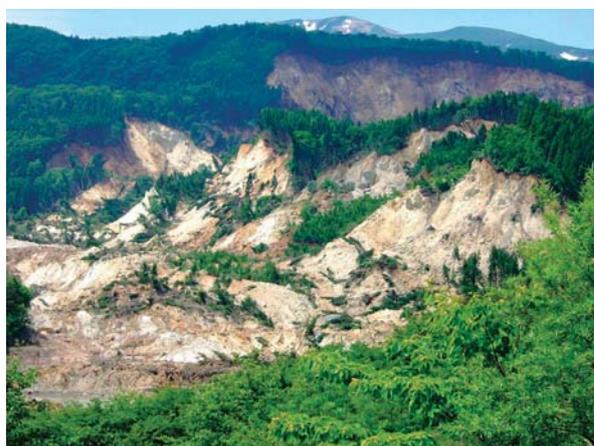
写真-5 地すべり末端の軽石凝灰岩層

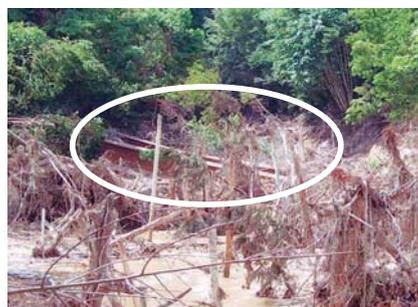
沢の上流部分に押し上げられた橋げた

た橋げたはどこへ行ったのかとみると、沢の上流150mほどの所に横たわっていた。

沢を流下してきた土石流によるものであれば、橋げたは下流側に流されているはずである。上流側に流されたということは、下流側つまりダム湖の側から、強い流れによって押し上げられたことになる**地図-2**。

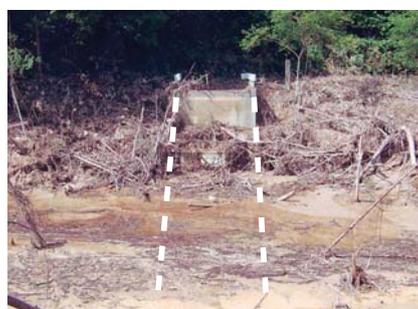
落橋箇所 ( - - - が元の橋の位置)

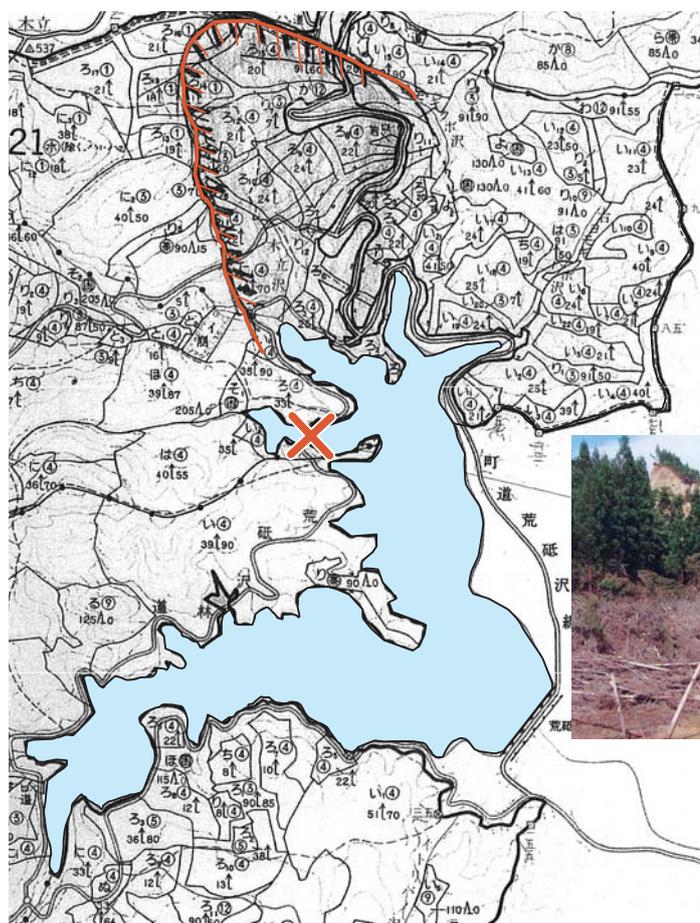
地図-2 地すべり箇所とダム湖 (×の地点で落橋)

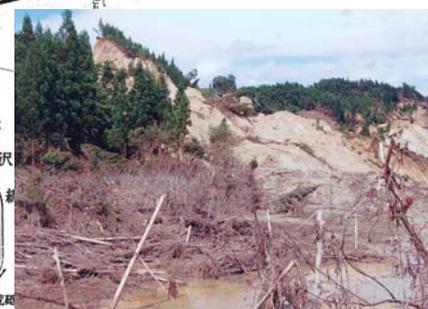
下流側・ダム湖に流入した土砂の一部

さいわい、今回の荒砥沢ダムでは、津波がダムの堰堤を越えることはなかった。地すべりの土塊の主要部分が、ダム湖の左岸側に向かって押しつけられるように堆積し、湖に対してはやや斜めに流入した土砂は、全体の2%あまりにすぎなかったため、津波の高さが3m程度
