海外事情

第3回 砂防海外セミナー および視察報告

菊井 稔宏

(財) 砂防・地すべり技術センター砂防部 次長

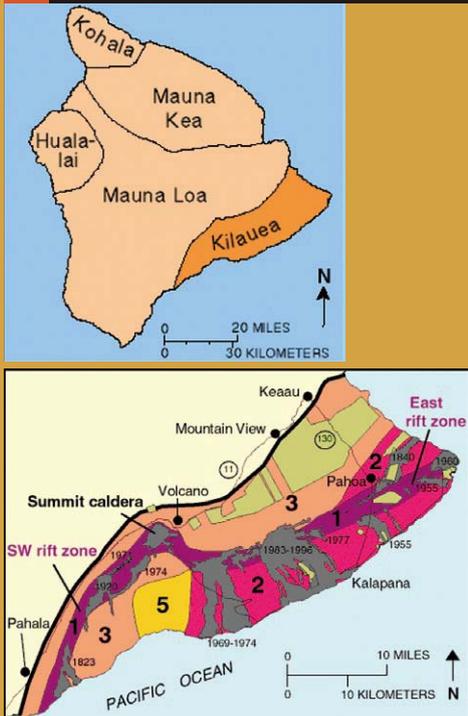
図-1 キラウエア火山の溶岩流危険区域*3
ゾーン1が最も危険でゾーン5まで区分されている

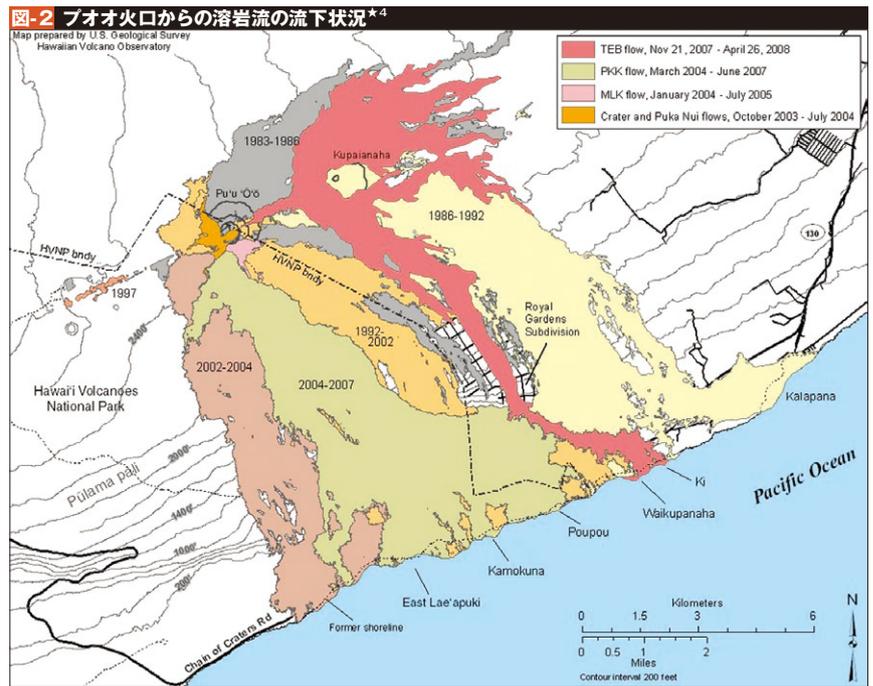
口から放出されるSO₂が増減を繰り返し、風向によっては、観光者や居住区域にも危険となるため、ガス濃度が一定の基準を超えた場合、避難などの措置が取られている。カルデラを一周していたクレーターリムロードと呼ばれる道は現在は立入禁止、クレーターリムロードにあった展望台は一連の噴火によりなくなっていた。現在、活発に溶岩を流している火口は、イーストリフトゾーンに位置するブオオ火口で、1983年1月の噴火から25年の間、溶岩を噴出し続けている **図-2**。

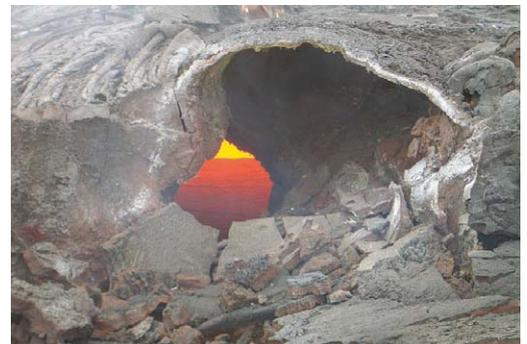
写真-1 スカライイトからの溶岩流視察

溶岩流の視察はハワイ島ヒロ到着後、ブオオ火口からの溶岩流が流れ込んでいるカラパナ地区周辺から溶岩流の跡地を視察した。我々が視察した範囲は現在、立入禁止となっており、「入るなら自己責任」であることを書いた看板が立っていた。このエリアは一面溶岩原で、何層にも溶岩が重なり合っている。残念ながら、地表面を流れる溶岩は観察できなかったが、ハワイ火山観測所のJim Kauahikaua所長に案内頂き、Lava tube上のSky lightから溶岩を観察することができた **写真-1**。荒牧先生の説明では溶岩の温度は1,140℃程度とのこと。また、オーシャンエントリーと呼ばれる溶岩が海へ流れ込んでいる様子も間近で観察できた **写真-2**。溶岩流は約32万m³/日が噴出しているとの説明を受けた。

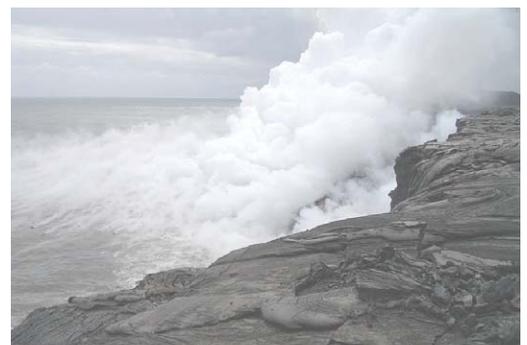
写真-2 オーシャンエントリー

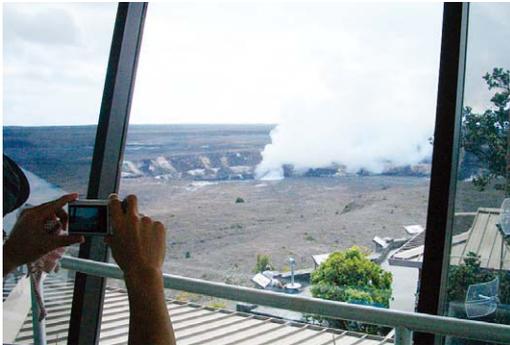
写真-3 ハワイ火山観測所からハレマウマウ火口を見る

ハワイ火山観測所はハレマウマウ火口の近くにあり、様々な火山の観測が行われている **写真-3**。現在、GPS観測50箇所、地震計60箇所、傾斜計19箇所(精度1mm/km)、火山ガス9箇所(2箇所は移動測定)、画像監視等を行っている。また、この一帯はハワイ火山国立公園の一部であり、レンジャーと呼ばれる国立公園の職員がビジターに対して様々な情報を教えてくれる。とくに、火山災害に関する危険は常にビジターに説明し、避難させる方法を考え、火山の活動情報については、火山観測所のスタッフ
