# 地震・地盤災害の データ・アーカイブス 構築のために

小長井 一男

東京大学生産技術研究所 教授

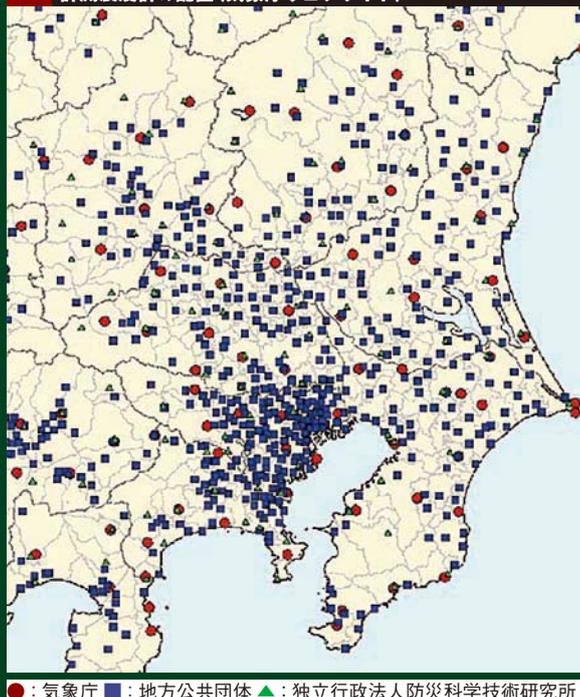
図-1 関東地方における気象庁の強震計および地方自治体の計測震度計の配置 (気象庁ウェブサイト)

わが国には世界に類を見ないほど稠密に地震観測網が張り巡らされている。図-1は関東地方に展開する気象庁地震計と各地方公共団体が管理する計測震度計の分布である。気象庁の地震計は全国で約600地点にのぼる(気象官署約150箇所、都市部約130箇所、郡部約140箇所、津波地震早期検知網の観測点約160箇所、機動観測点約20箇所)。単純に計算してみても1都道府県あたり10地点以上の震度計が設置されていることになる。これに加えて防災科学技術研究所は、兵庫県南部地震の翌年1996年に整備された強震観測網(K-net)の全国1000箇所を越える観測地点からのデータを随時ウェブ上で公開している。だからこそ、技術的な課題はまだあるにはしても、世界に先駆けて緊急地震速報のシステムが整備されるに至ったのである。さらに国土交通省港湾局などが管理する港湾地域強震観測網、国土交通省および建築研究所の強震観測システムなどもある。

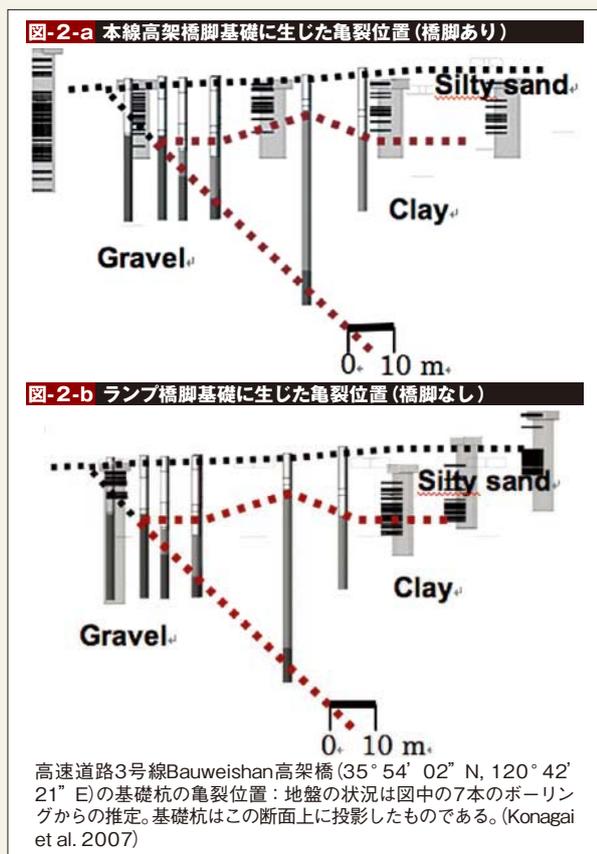
ば上盤側の表面10m前後に建設廃材や盛土を含む硬いシルト質砂層があり、その下に均質な粘土層が楔のように入り込んでいる。下盤側は大半が砂利や玉石が卓越する礫層である。高速道路の杭のうち、あるものは出来上がった橋脚を支え、あるものは何も支えていない状態で上下約1m、水平約2mの断層変位を受けたのである。地震後、各橋脚のコーナー部にある基礎杭からコアが採取され、それらの調査が行われたが、何も支えていなかった杭の亀裂は、上盤表層の硬いシルト質砂層とその下の粘土層の境に主に集中していたのに対し、橋脚を支えていたものは杭頭部に特に集中して亀裂が認められた(図-2-a,b)。杭頭に亀裂が集中したのは橋脚の慣性力によるものと推測され(慣性力相互作用)、橋脚を支えていない杭については地層境界部に集中した地盤ひずみ(キネマティック相互作用)による可能性が大きいと考えられる。もしそうであるのなら、加速度と地盤変形の最大値が現れる順序が大切であろう。図-3はこの地震で5~10mにもおよぶ縦ずれの現れた石岡付近(TCU068)の地震記録である。加速度記録を積分して推定された速度、変位の時刻歴が時間軸をそろえて併記されているが、加速度の最大値がまず最初に現れ、これに遅れて変位の最大値が現れている。ここにもし包頭山のような高架橋が存在していたとすると、まず大きな加速度で杭頭近くに局所的な破壊が起こり塑性ヒンジが形成され、モーメントが伝達されなくなった状態で地盤の大変形に追隨することになるであろう。この破壊のシーケンスは断層近傍の建造物の機能保持を考えるうえで極めて重要になってくる。こうした議論が可能になるのは、断層直近の良質な地震記録が多数得られていることが前提になるが、地震計が密に配置された台湾でさえ、断層から2km以内の上盤上にあった観測点はこの石岡のものを含まれずか2箇所であり、今後の研究が大いに期待されるのである。

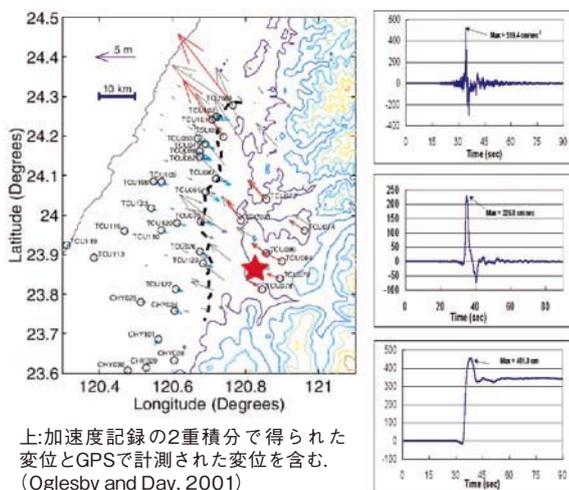
図-3 タイトル

石岡付近(TCU068)の加速度記録(1999年集集地震): 加速度の最大値519.4cm/s<sup>2</sup>が現れた時刻(34.12s)を遡るように速度の最大値226.0cm/s(34.88s)、変位の最大値4.51m(37.82s)が現れている。

上: 加速度記録の2重積分で得られた変位とGPSで計測された変位を含む。(Oglesby and Day, 2001)

右: TCU068の加速度記録(上段)と積分で得られた速度(中段)、および変位(下段)

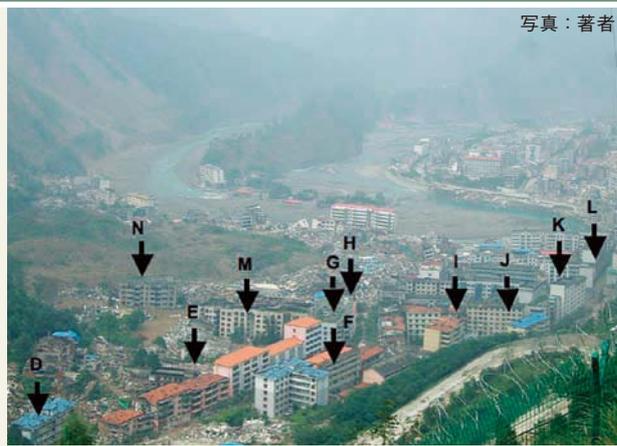
写真-4-a 北川県の市街地南部(旧市街)  
2008年7月27日の状況

**写真-4-a,b** は土石流発生前(2008年7月27日)と発生後(2009年4月20日)の状況を比較したものである(Konagai, et al. 2009b)。この他、複数のソースからの数百枚に及ぶ写真を比較することで、それぞれの建物の位置でのおおよその土石の堆積厚さを、階高を3.2mとして推定したものの概要を**写真-4-c**に示す。地震のときに南部の市街地西側で発生した斜面崩壊によって谷幅が狭められていた状況で土石流が押し寄せたため、堆積土石の厚さは最大で10m~15mに達している。この北川の住民を20kmほど南の安昌鎮に移転させる決定をしていたのは、結果として適切な判断であったと思われる。

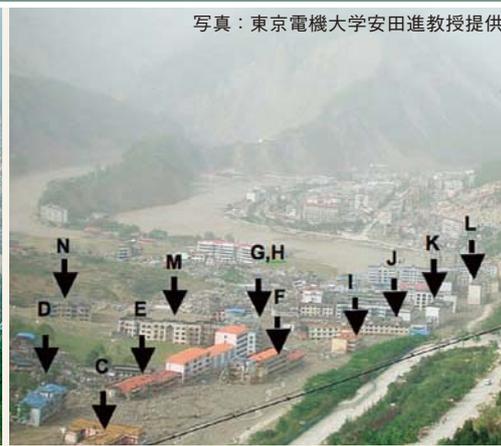
写真-4-b 北川県の市街地南部(旧市街)  
2009年4月20日の状況

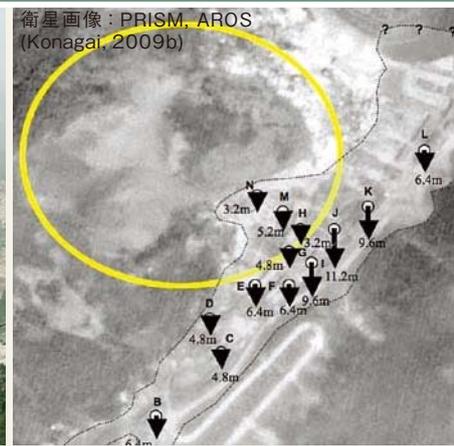
写真-4-c 北川県の市街地南部(1km×1km)での堆積土石の厚さ推定  
衛星画像：PRISM, AROS (Konagai, 2009b)

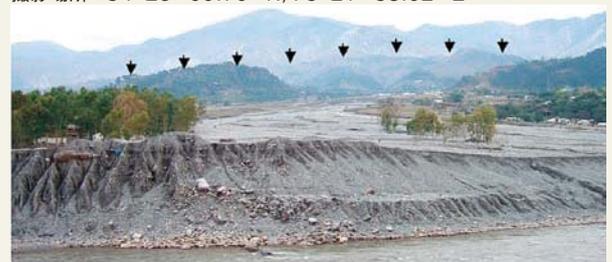
写真撮影時期：2006年11月16日、  
撮影場所：34°25'09.79" N, 73°21'38.02" E

写真-5 パキスタン・ガリハビブラ (Gahri Habibullah) 村に堆積した土石

同様の事例は2005年カシミール地震でも確認されている。地震の翌年、モンスーンの大雨で断層に沿った山岳地帯から大量の土石が流れ、ガリハビブラ(Ghari Habibullah)村では6~8mほどの土砂が堆積、村落のみならずここを通過する道路に甚大な被害が出た(**写真-5** Konagai, 2009)。ムザファラバード(Muzaffarabad)というカシミールの中心都市の市内でも沢沿いの家屋の多くが流されてきた土石に埋まり、多くの市民が移転を迫られている。これらの被害が顕在化する前の地震直後、被災地復興のためのドナー会議がイスラマバードで開催され、この決定に基づき、国際協力機構(JICA)が被災地の橋梁復旧や病院の建設、ムザファラバードの復興計画策定に尽力し、日本の貢献は現地でも高く評価された。JICAが提言したMuzaffarabadの復興計画の3つのオプションのひとつは、ムザファラバード市の南の川沿いの段丘地に衛星都市を建設し、これらを道路網で結ぶというものである。このアイデアは3つの中で最も実現性が高いと考えられ、段丘地の安全性についても注意深い調査がなされている。
