### 1 インドネシアメラピ火山砂防基本計画 (昭和52～54年度)

### 2 上高地地域保全整備計画調査 (昭和57～58年)

### 3 地附山地すべり緊急対策工工事計画 (昭和60～61年度)

### 4 稲又第三砂防えん堤実施設計 (昭和63年度)

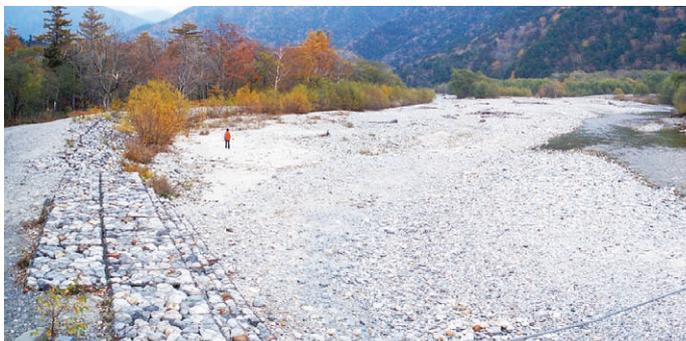
明神橋から見た上流側の状況(平成20年9月)

この計画に基づき、昭和62年に環境庁と建設省の間に覚書が交わされ、明神地区の施設群のうち、5号帯工の試験施工と3か年にわたる環境影響調査が行われた。

結果は影響なしとするもので、現在では11号帯工まで設置が進んでいる。本川の護岸を覆う蛇籠には植生が入り込み、周辺の景観に溶け込みつつある。

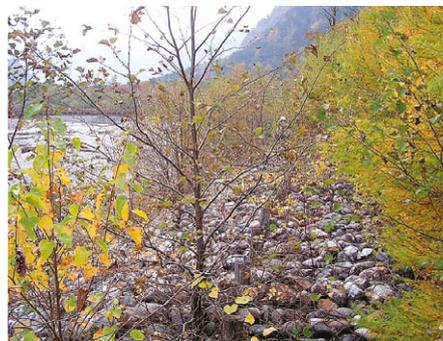
護岸の植生進入状況(平成20年9月)

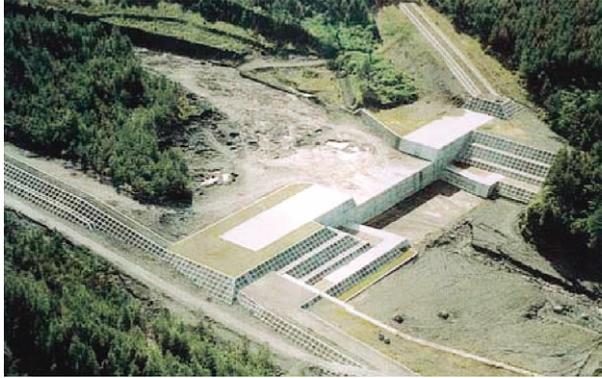
メラピ山麓プティ川ジュランジェロ地区に第二期メラピ砂防事業 (OECSFローン)で完成したダブルウォールえん堤(1993頃の写真)〔「インドネシア砂防技術センタープロジェクト」1994パンフレット〕

昭和55年3月に策定されたマスタープランに沿って、その後有償資金協力により、メラピ火山防災第Ⅰ期事業(1985-1992)、メラピ火山およびスメル火山防災事業Ⅱ(1995-2001)が実施されて、数多くの砂防えん堤、床固工、導流堤が施工された。メラピ山は、近年では2006年5月に噴火し火砕流も発生しているが、下流に被害は生じていない。

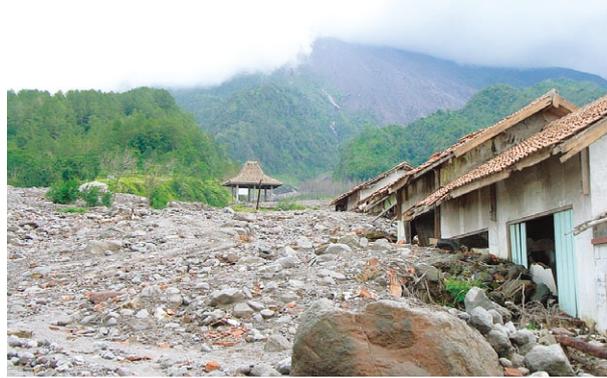
2006年5月に発生した火砕流で被害を受けたゲンドール川上流の集落(2007年3月撮影)

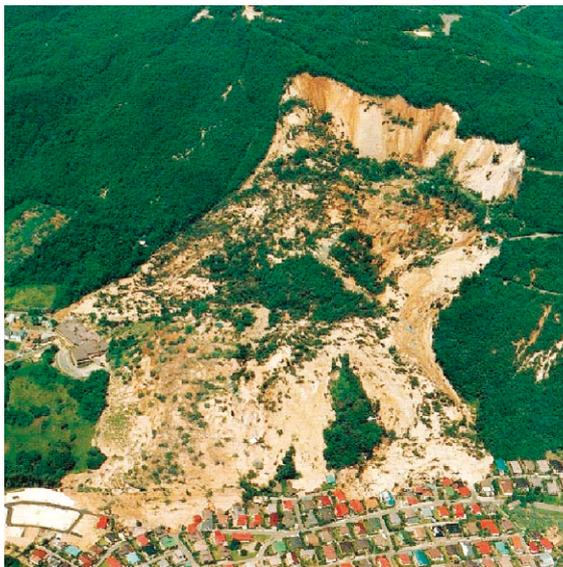
地すべり発生直後の状況(昭和60年7月)

昭和60年7月長野市上松の地附山南東南斜面で大規模な地すべりが発生し、死者26名、全半壊家屋64戸のほか、老人ホーム等に甚大な被害が生じた。この緊急対策工事のため、センターでは長野県長野建設事務所の委託により、地すべり機構解析、安定解析、

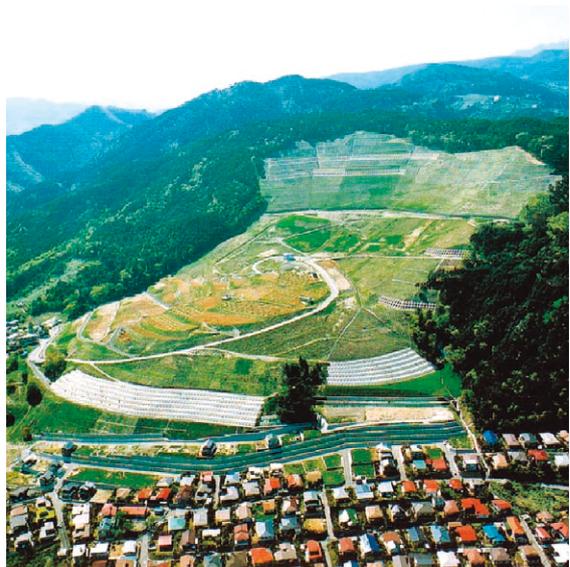
対策工が施工された平成2年6月の状況

対策工(シャフト工、アンカー工、排水トンネル、頭部滑落崖対策工)の実施設計を行った。

現在では地すべりは安定し、平成16年から防災メモリアル地附山公園として利用され、防災学習の場としても活用されている。

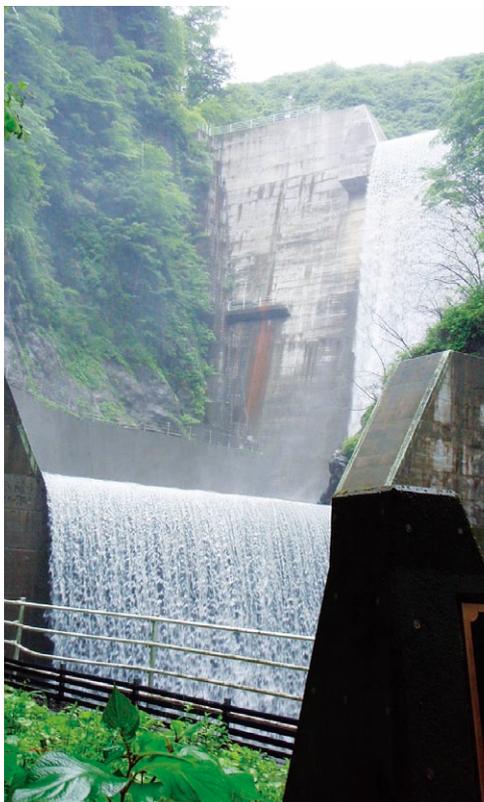
稲又第三砂防えん堤(平成20年6月)

稲又谷は、富士川水系早川支川雨畑川上流に位置し、流域内には八潮崩れなど、多数の土砂生産源を有する。昭和57年には台風10号、18号の豪雨により、谷出口付近で河床が10mも上昇し、大きな被害が生じた。稲又第三砂防えん堤は高さ50mと日本で屈指の高さを誇る大規模えん堤で、当センターは富士川砂防工事事務所(当時)からの委託により、その実施設計を行った。

狭隘で急峻な地形の中、昭和63年度から工事が開始され、平成14年3月に稲又第三砂防えん堤は完成した。このえん堤は、現在も人里離れた山奥で、人知れず重要な役割を担っている。

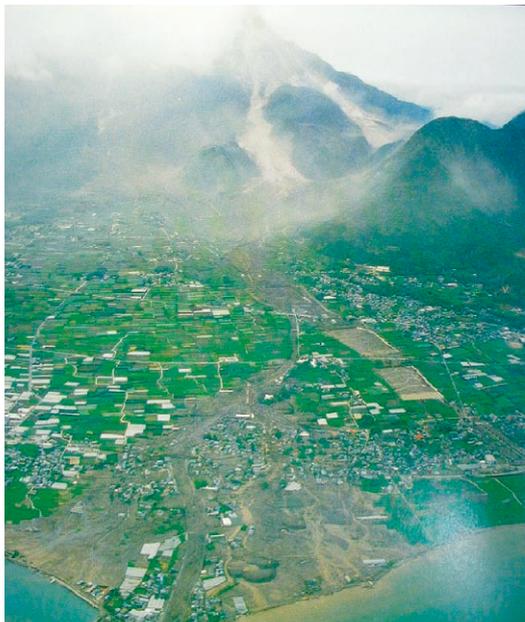
土石流の爪痕が痛々しい平成5年当時の水無川下流の状況

雲仙普賢岳は、平成2年11月17日に噴火を開始し、平成7年2月まで顕著な火山活動が続いた。この間、多数の犠牲者を出した平成3年6月3日の火砕流のほか、多くの火砕流、土石流が発生し、地域

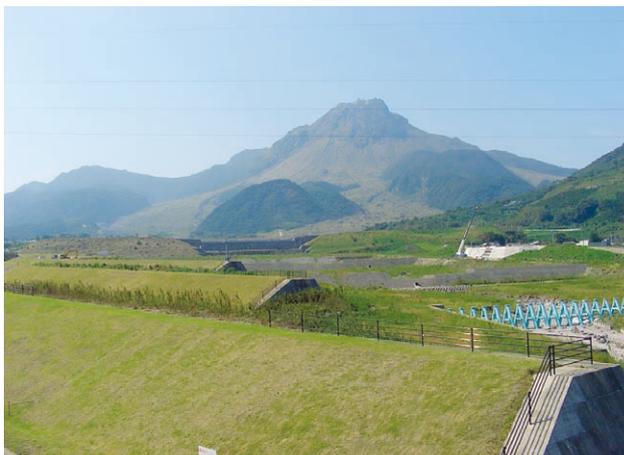
導流堤、砂防えん堤が施工された平成18年の水無川の状況(2006年8月23日：松井宗廣撮影)

現在は、溶岩ドームなど最上流部を除いて、基本構想で示された多くの施設が完成し、地域の住民の生活が守られている。

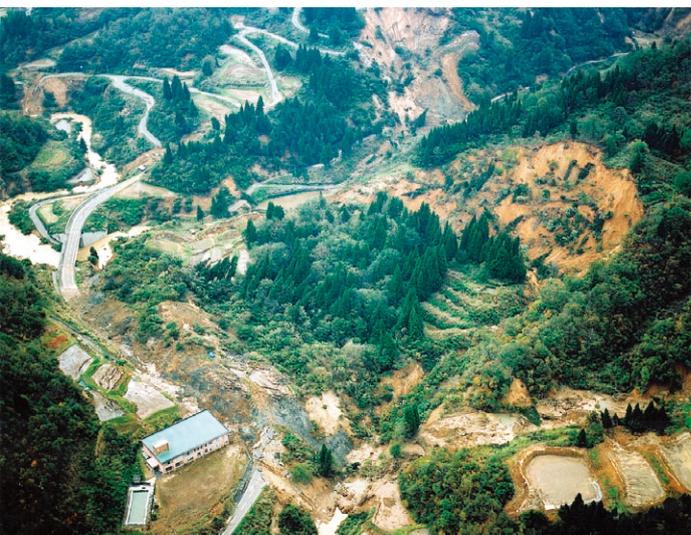
地すべりによる東竹沢地区の河道閉塞・湛水。緊急排水路を確保した平成16年11月18日の状況

平成16年10月23日に発生した新潟県中越地震により、旧山古志村(現長岡市)を源とする芋川流域では大規模な斜面崩壊が多発した。崩壊土砂によって55カ所の河道閉塞が生じ、道路が寸断され、人家が水没するなど、甚大な被害が生じた。センターでは、国土交通省湯沢砂防事務所からの委託により、これら河道閉塞箇所の決壊防止のための恒久対策と合わせて、地震に起因する大量の生産土砂量に見合う砂防計画の立案を行った。

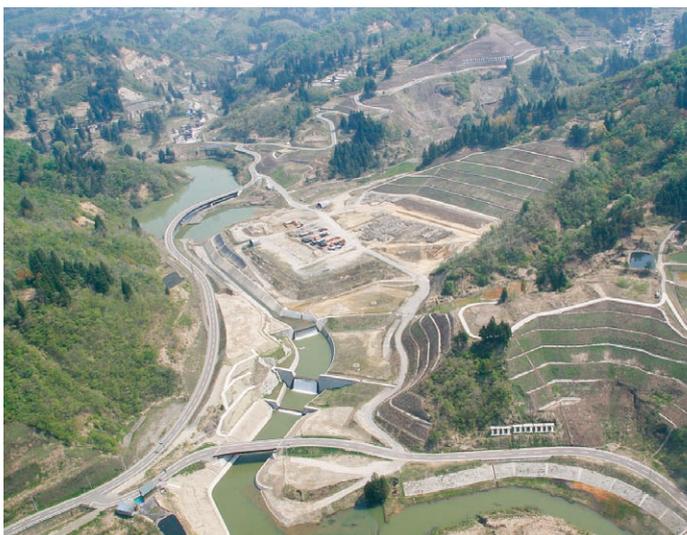
河道閉塞対策が完成した平成18年の状況(湯沢砂防事務所ホームページより)

現在では多くの恒久対策施設が施工され、再度災害防止に資している
