中国汶川大地震 による唐家山 天然ダム調査

石川 芳治

東京農工大学大学院

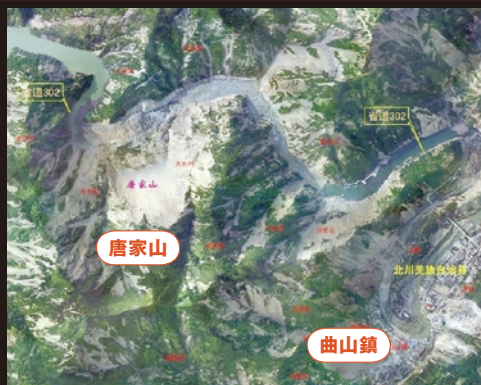
写真-1 唐家山および北川県曲山鎮周辺の衛星写真

唐家山(Tangjiashan)は成都市から北北東に直線距離で約90kmの位置にある標高約1,600mの山である。行政区域は四川省、綿陽市の北川チン族自治県にあたる。汶川大地震により唐家山で大規模な斜面崩壊が発生し、この崩土が三湍江川を閉塞させて、高さ約80m、想定湛水量約3.2億 m^3 (実際に湛水したのは約2.5億 m^3)、集水面積3,550 km^2 の大規模な天然ダムが形成された写真-1。唐家山天然ダムの下流約3.2kmには北川県の県庁所在地である人口約2万人の曲山鎮があり図-3、この天然ダムが決壊すれば下流にある綿陽市等の都市が壊滅的な被害を受ける恐れがあるため、中国政府により大型のヘリコプター^{★1}を用いて大勢の武装警察の水電部隊や多量の機材が現地に送られて、湛水地の水位を下げて被害を軽減するための排水路の掘削工事が行われた写真-2。完成した緊急排水路の概要^{★2}は次のと

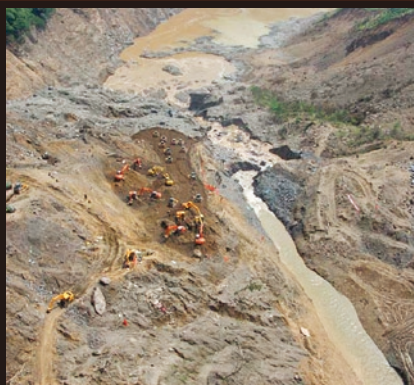
写真-2 重機による緊急排水路の掘削

おりである。施工延長:475m、呑口部標高:740m、底幅:7m以上、水路のり勾配1:1.5、中間部標高:740m、底幅:7m以上、水路のり勾配1:1.45、吐口部標高:739m、底幅:10m以上、水路のり勾配1:1.35。掘削工事と平行して、天然ダムの決壊による洪水の被害を予測して下流の住民の避難計画^{★3}が作成された。下流の避難対象住民約15万人のうち約7万人が5月末までに避難した。6月7日には掘削された排水路からの排水が始まり、6月10日には掘削された排水路が急速に侵食されて水位が約40m低下し写真-3、湛水量は約2.5億 m^3 から約0.9億 m^3 に低下し、北川県曲山鎮付近では流量は約6,500 m^3 /秒に達した(新華社および、人民日報ホームページより、<http://pic.people.com.cn>)。下流では綿陽市の危険区域内の住民が避難するという大がかりな非常体制が敷かれ、橋梁の橋脚の緊急補強等の洪水対策が行われ、大洪水に備えたが、結果的には、天然ダムの直下流にある曲山鎮の町を除くと、大都市綿陽市を含む下流地域では河川の氾濫も発生することなく、事態は終了した。唐家山の天然ダムの侵食時に流出した洪水と土砂により下流の曲山鎮では洪水が市街地の一部に氾濫し、流下した土砂により河床が著しく上昇しており、市街地の一部が土砂により埋没していた。さらに、地震により市街地の西

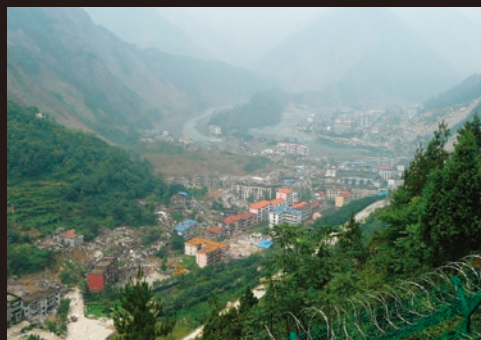
写真-4 唐家山天然ダムの下流約3.2kmにある曲山鎮の被災状況。唐家山天然ダムの浸食による洪水による氾濫により市街地の一部が被害を受けた。さらに地震による周辺の山腹斜面崩壊により大きな被害を受けた。現在この地域は住民を含めて立ち入り禁止となっている(2008年7月27日撮影)

側と東側において大規模な斜面崩壊が発生し、崩土が市街地を襲い、広い面積にわたり建物が破壊されていた**写真-4**。このように、曲山鎮は地震および土砂災害により壊滅的な被害を受けており、町の再建は不可能と判断されて、住民は全員この地区の外に移住あるいは避難し、立ち入り禁止となっており、鉄条網のついた鉄柵により封鎖されている。なお、曲山鎮付近の地質は砂岩、泥岩および苦灰岩(炭酸塩岩)である。

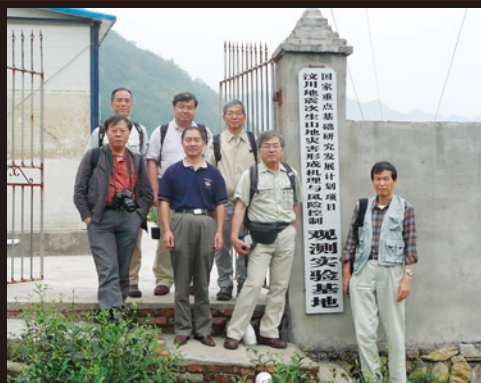
写真-7 北川県曲山鎮の土石流観測所

2009年9月20日に北川県曲山鎮の現地調査を行った。北川県曲山鎮では、成都山地災害及び環境研究所の崔鵬教授が設置している土石流観測所を訪れた**写真-5,6,7**。観測所付近には地震断層が走っており、周辺の山地では地震により多数の崩壊が発生して、崩土が山腹や渓流の上流部に堆積しており、ここを流れる魏家溝、花石板溝、席家溝の渓流では土石流が発生しやすい状況にあるために土石流観測所を設置したとのことであった。流域に8個の雨量計を始めとして、土壌水分計、伸縮計などが設置されている。魏家溝**写真-8**では

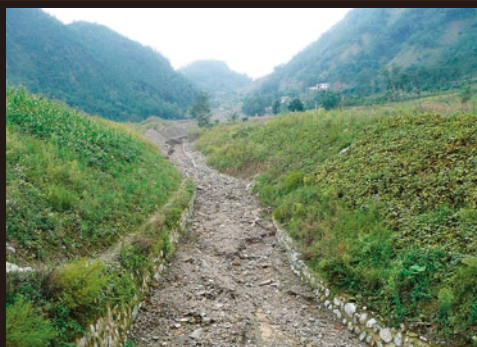
写真-8 北川県魏家溝の土石流発生渓流
2008年9月24日に土石流が発生し20名の人命が失われた。現在は流路が掘削されている

2008年9月24日に土石流が発生し下流の扇状地に土石流が氾濫して死者20名および周辺の家屋や学校に被害を与えた。この時の雨量は最大時間雨量が41mm/hr、連続雨量が178mmであった。魏家溝沿いには土石流および地滑り警戒避難体制を示した看板が設置されていて**写真-9**周辺の集落毎に避難責任者と電話番号が記されている。実用的な土石流や地滑りに対する警戒避難体制整備の一つの方法として参考になる。

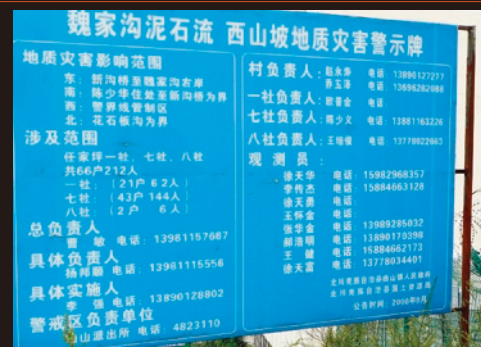
写真-9 北川県魏家溝における土石流および地滑り警戒避難体制を示した看板。集落毎に避難責任者と電話番号が記されている

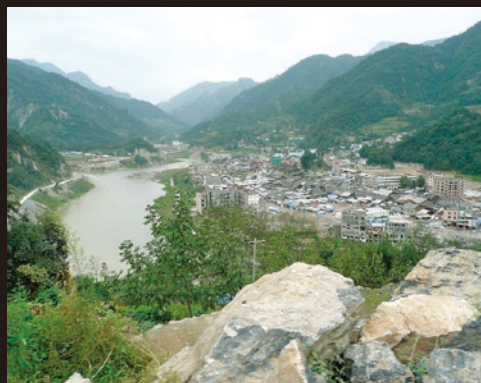
写真-10 唐家山天然ダムの上流約12kmに位置する禹里の町。唐家山天然ダムの湛水により、一時的には川沿いの市街地は水没したが、排水による水位低下により市街地は再び居住が可能となっている

龍門山脈の東側から唐家山天然ダムに行くには、曲山鎮を通過して三湍江川沿いに上流に遡るのが最も近道であるが、調査時点では曲山鎮は立ち入り禁止で入ることはできなかった。そこで、唐家山天然ダムから約12km上流にある禹里に行ってそこから湛水池上を船で唐家山天然ダムに向かうこととなった。曲山鎮土石流観測所から禹里に行くためには、自動車で播鼓鎮を通過して西に進み、山道を登り、標高2,050m付近の峠を越えて北につづら折れの山道を下って禹里に至る**写真-10**。禹里は唐家山天然ダムの湛水池の上流端に位置しており、湛水池周辺の集落への渡し船の船着き場がある。禹里は唐家山天然ダムの湛水により一時水没し、町の建物の6階まで水位が上昇したとのことであった。その後、

排水路の開削とその後の浸食により湛水池の水位が低下し、現在では市街地から水が引いて住民も戻ってきている。しかしながら町の復興は途上にあり三湍江川に架かる車道橋も被災を受けたままで、自動車の通行は禁止となっていた。

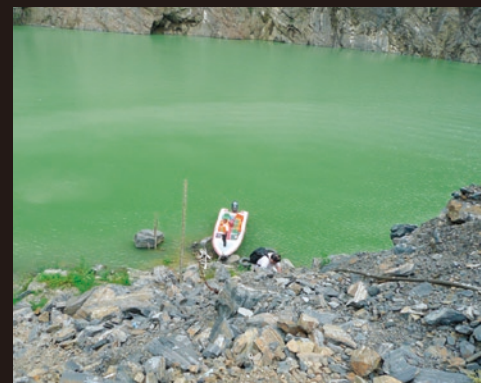
写真-11 唐家山天然ダムの湛水池の上流端に位置する禹里の舟着場。ここから湛水池沿岸の小集落に往復するための舟が発着している。私たちがここから唐家山天然ダムへと向かった

禹里にある船着場写真-11から船に乗って湛水池上を約12km下ると唐家山天然ダムの上流部、すなわち湛水池の下流に到着する。左岸側に臨時の船着き場写真-12があり、そこから急斜面を約60m登ると左岸側の崩土の堆積地の上に出る写真-13。右岸の唐家山は山頂部が標高約1,600mで、崩壊前の河床部の標高は約670mであった。地震により三湍江川に面する北西側の勾配約31度の斜面が高さ約600m、幅600mにわたって崩壊した写真-14。崩壊土砂量は北京青年報^{*4}によれば約2,037万 m^3 であった。堤体の長さは803.4m、堤体幅は611.8m、元河床の高さは667.5mで、堤体の右岸側の高さ(比高)は82.65mで標高は750.2m、左岸側の高さ(比高)は124.4mで標高は791.9mであった。可能最大湛水量は約3.1億 m^3 であったが、実際の最大湛水量は2008年6月9日20時の2億4860万 m^3 であり、最大実績湛水位約743mであった。上流の流域面積は約3,550 km^2 で、湛水池の長さは約20kmであった。右岸側の山腹斜面で発生

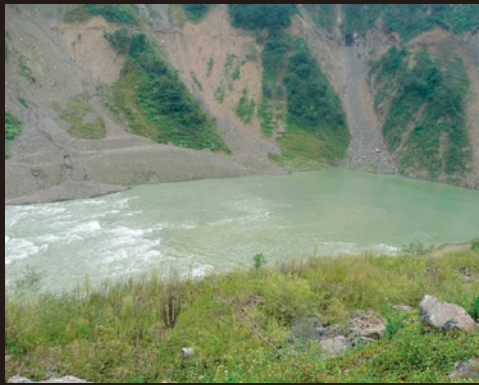
写真-13 唐家山天然ダムの上流部の流路、すなわち湛水池最下流端。左岸から右岸を望む。右手が上流

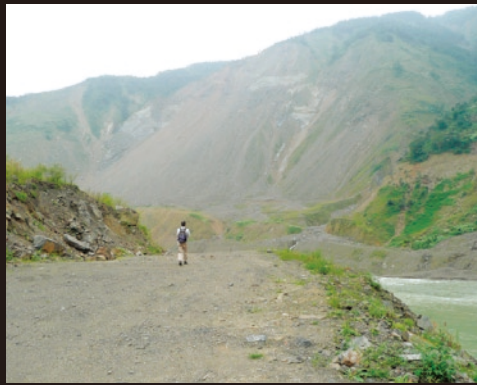
写真-14 唐家山の大崩壊。左岸から右岸下流方向を望む

した崩壊による崩土は左岸側に衝突したために、右岸側よりも左岸側に高く堆積した。このため、右岸側のほうがやや低くなるように堆積した。全体としては、河道の中央部が両岸よりも低くなり、連続した溝のような地形が形成された。その底幅は約20~40mであった。この溝のような地形を利用して武装警察の水電部隊により緊急排水路が建設された。

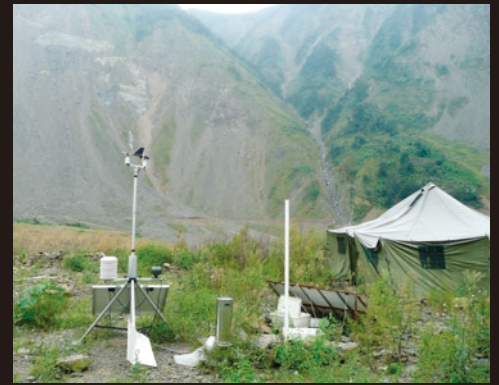
写真-15 唐家山天然ダム左岸に設置されている気象観測機器。テント内は無人があった。

左岸の崩土堆積地の上は調査時点では無人となっており、雨量計などの気象観測機器が設置されていた写真-15。また、地震直後の排水路の掘削時に設置されたと思われるスローガンを示す看板や使用されなくなった給水車タンクが残っていた写真-16。天然ダムの下流部から唐家山の大崩壊地を望むと流路はほぼ安定している様子であり、右岸の斜面中腹には自動車が走れる山道が設置されていた写真-17。下流の河床は比較的粒径の大きな(平均的には数十cm)堆積岩類写真-18からなりなっており浸食に対しては抵抗性があると考えられる。唐家山天然ダムは現在でも高さ約40m残っているが、唐家山天然ダムの下流の河床はほぼ安定しており、今後、急速な浸食が生じることはないと考えられる写真-19。

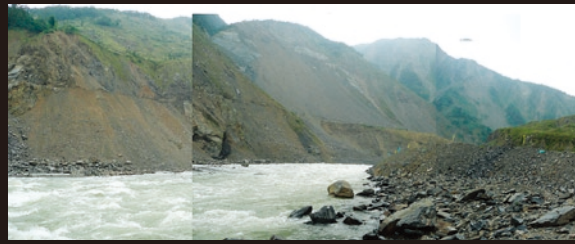
写真-17 唐家山天然ダムの下流。左岸から右岸の大崩壊地を望む。右岸側にはすでに斜面中腹に自動車の走れる山道が設置されている

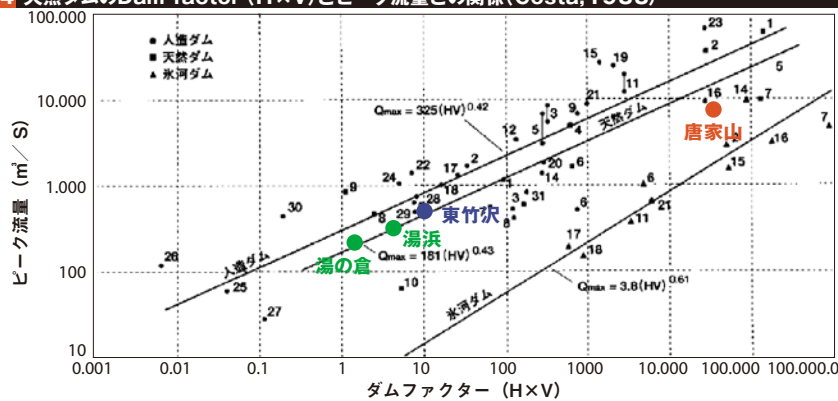
図-4 天然ダムのDam-factor (H×V)とピーク流量との関係(Costa, 1988)

[H: 天然ダムの高さ(m), V: 湛水量(m³), Dam-factor (×10⁶ m⁴)]
ただし、東竹沢、湯浜、湯の倉のピーク流量は Costa の方法を用いた予測値

過去に世界で発生した主な天然ダムの決壊に伴い発生する最大洪水流量(ピーク流量)と天然ダムの規模(Dam-factor)との関係はCosta^{★5}により図-4のようにまとめられている。この図に、唐家山の天然ダムにおける排水路の通水後に発生した最大流量および2004年10月23日に発生した新潟県中越地震および2008年6月14日の岩手・宮城内陸地震により形成された主要な天然ダムの規模表-1を表示した。ただし、新潟県中越地震と岩手・宮城内陸地震により形成された主要な天然ダムは実際には決壊対策が講じられたために決壊はしておらずピーク流量はCostaの方法を用いた予測値である。通水後に唐家山の天然ダムにおいて発生した最大洪水流量は、Costaの推定している値よりもかなり小さい。このことから、災害対策として行われた緊急排水路の掘削と通水により、最大洪水流量が減少し、下流の二次災害の軽減に効果があったと推定される。また、唐家山天然ダムは新潟県中越地震および岩手・宮城内陸地震で発生した天然ダムに比べて想定される洪水規模が1オーダー以上大きいことが分かる。
