海外事情

台湾莫拉克台風 災害について

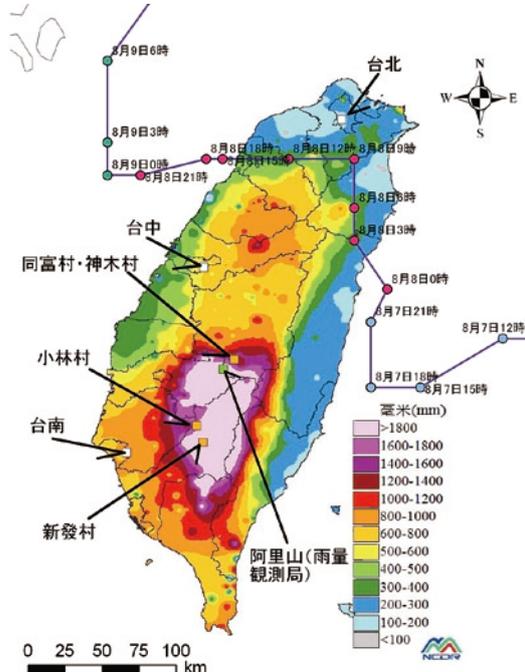
図-1 総雨量分布(8月5日～10日)と台風経路

間影響を及ぼした。この台風による降雨は、台湾中南部に集中し、台湾中部の阿里山観測所において、7日から11日までの累積雨量で3022.5mm（観測史上最多）を、日雨量1165.5mm（9日）記録した**図-1**。

(國家災害防救科技中心公開の累積雨量図に台風経路等を加筆)

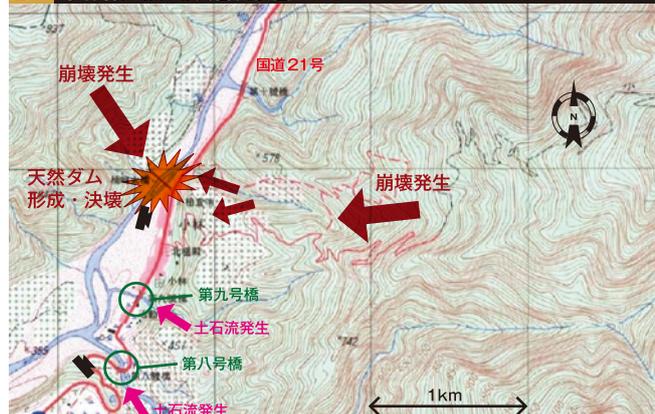
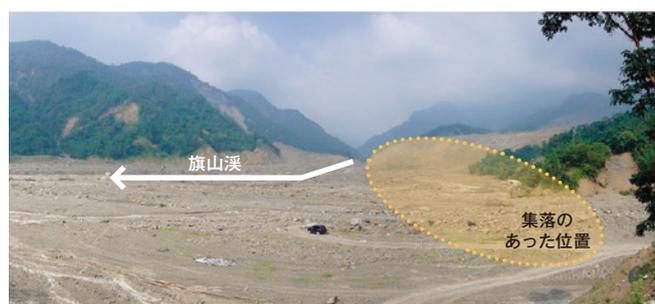
図-2 小林村における災害概要図

小林村は、高屏溪支川の旗山溪の左岸段丘上に位置する集落である。8月9日午前6時頃、小林村の背後にある山腹斜面が約190haにわたり崩壊し、崩落土砂により小林村の集落の北半分が埋め尽くされた。この崩落土砂が旗山溪を閉塞し、天然ダムを形成したものの、午前7時頃に決壊し、小林村の南半分が押し流された。天然ダムが形成された頃には、既に旗山溪支溪(集落の下流側の溪流)からの土石流により、小林村下流の第八号橋・第九号橋が流失したため交通途絶状態にあり、村外への避難は困難であった。山に避難した住民を除いては、ほとんどの住民が命を失う結果となった。

これら一連の土砂流出・洪水により、高屏溪全体的で20数基の橋梁が流出するなどの被害が発生した**図-2**、**写真-1**、**写真-2**

有効累積雨量：1470.5mm (高中雨量局)

死者：453人

家屋被害：約350戸

道路損壊：約3km (主要道路分として、橋梁4基)

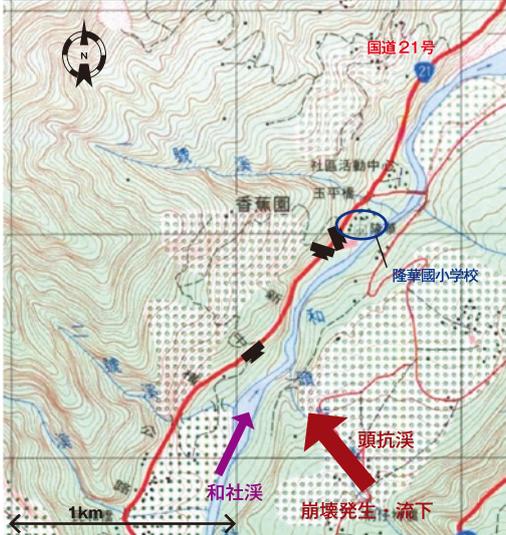
図-3 隆華國小学校付近の災害概要図

同富村と神木村は、濁水溪支川の和社溪を挟んで、東側に同富村、西側に神木村がある。8月9日2時頃、同富村の頭坑溪の上流部において土石流が発生し、和社溪に大量の土砂を流出・堆積させ、その堆積深は20mにも及んだ。この堆積土砂が、和社溪の増水と共に下流に流送されるにあたり、直下数100mにわたり河積を阻害したため、流水は流路から溢れ、既存の護岸を破壊した。これに伴い、神木村側の川沿いに建てられていた隆華國小学校の基礎が洗われ、倒壊する被害が発生した(図-3、写真-4

有効累積雨量：959.1mm (和社雨量局：9日14時)

死者：0人

家屋被害：約20戸

道路損壊：約600m

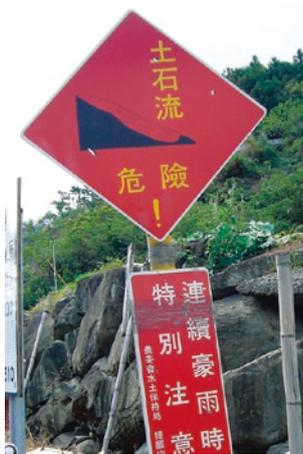
写真-9 土石流の危険を知らせる看板

また、土石流の発生の恐れのある溪流については、日本における土石流危険溪流の掲示板と同様に、注意喚起のための掲示がなされている写真-9。

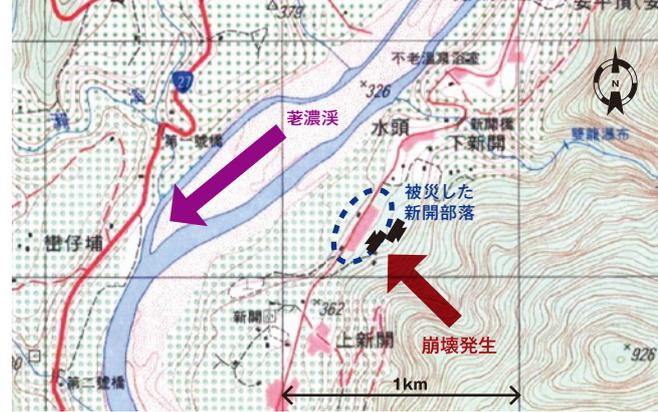
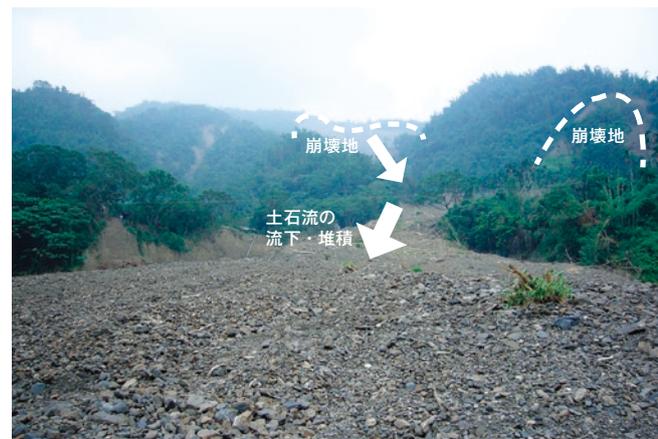
図-4 新開部落における災害概要図

新發村新開部落は、高屏溪支川の荖濃溪沿いに位置する集落である。8月8日21時頃、新開部落背後の斜面が崩壊し、土石流と化して流下し、集落全体に堆積した。その堆積深は、6m程度であった。土砂の氾濫面積は20haであり、堆積土砂量は100万m³に及んだ。本地区では避難がなされなかったため、今なお多くの住民が行方不明となっている(図-4、写真-7、写真-8)。

有効累積雨量：1330.7mm (新發雨量局：8日21時)

死者：4人 行方不明者24名

家屋被害：38戸

道路損壊：約500m

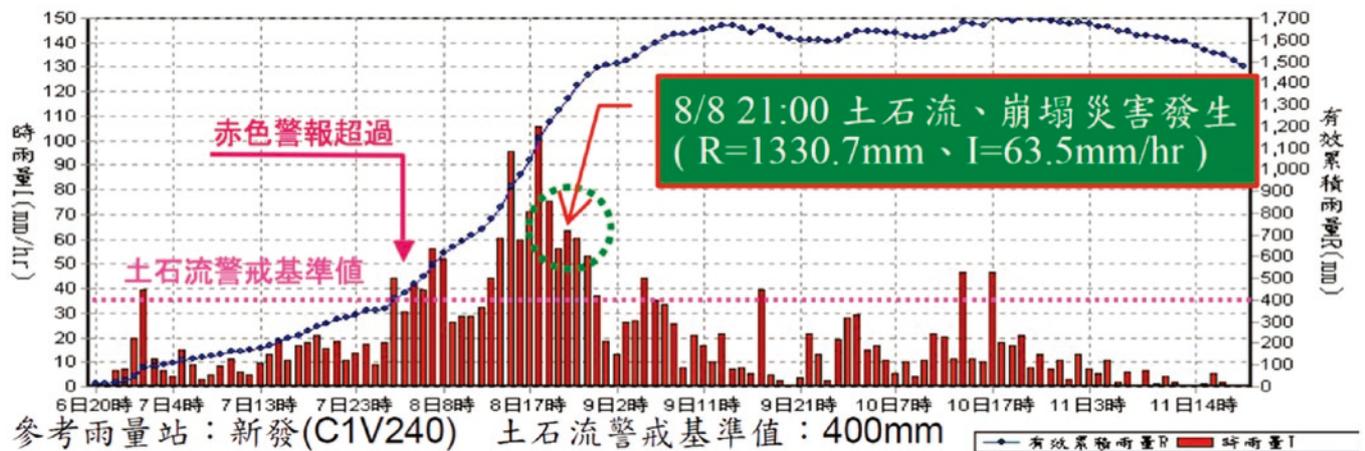
図-5 降雨量の推移と警戒基準の関係(新發雨量観測所の例)

台湾における土石流災害の警戒避難の仕組みは、日本とよく似ている。土石流警戒基準値を地域ごとに設定し、地上雨量計の累積雨量と予測値により、黄色警報と赤色警報とを發表し、地域住民に対して避難指示を行っている(図-5)。

黄色警報は、土石流警戒基準値を超過すると予測される場合に發表される。赤色警報は、実測雨量で土石流警戒基準値を超

過した場合に発表される。住民の避難自体は、黄色警報の段階で行われるので、今回の台風災害においても、人的被災を免れる例が多く認められた。
