斜面環境
柿の木は見ていた
西郷さんと山瀬の地すべり

中村 三郎
なかむら さぶろう

防衛大学校名誉教授 理学博士

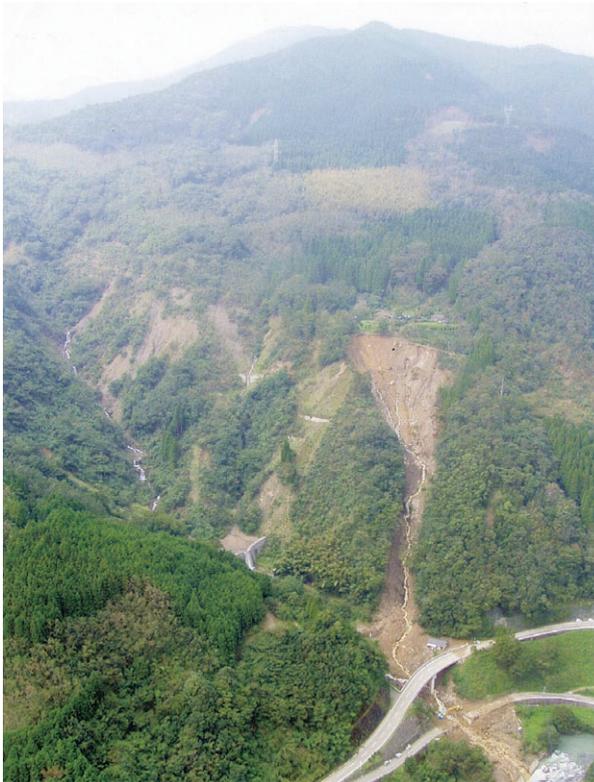
写真-1 山瀬2004年9月 山瀬西側ブロック崩壊直後の状況
北東より西南方向、図2参照(宮崎県・林信雄也2004)

西米良村の北西、村を貫流する一ツ瀬川支流の板屋川右岸、八重対岸の山瀬地すべり地区西側ブロックにおいて、2004年9月斜面崩壊(長さ約400m、幅最大約90m)が発生した。崩壊土砂は民家一軒を直撃埋没し、国道219号の橋下を通過し板屋川の流れを堰き止めたため、上下流の民家9軒が浸水被災した。崩壊土砂の量は約5~6万 m^3 といわれている(図-2、写真-1)。

この大規模な緩傾斜面は、今日の営力と異なる旧い時期の大規模崩壊域の地塊である。二つの平坦面のうち上部の平坦面(標高670m内外)は、旧大規模崩壊の滑落崖下の面とも考えられ、下部の平坦面(標高520m内外)は旧河床面の一部か、あるいは旧い大規模崩壊の折りに押し出され形成された地塊の一部であろうか定かでない。今日各平坦面の周縁部分は時と共に変位・不安定化しつつあり、2004年9月の下部平坦面前面の崩壊による大土石流をきっかけに、大規模地すべり地塊に対する対策も順次進められている(写真-1)。

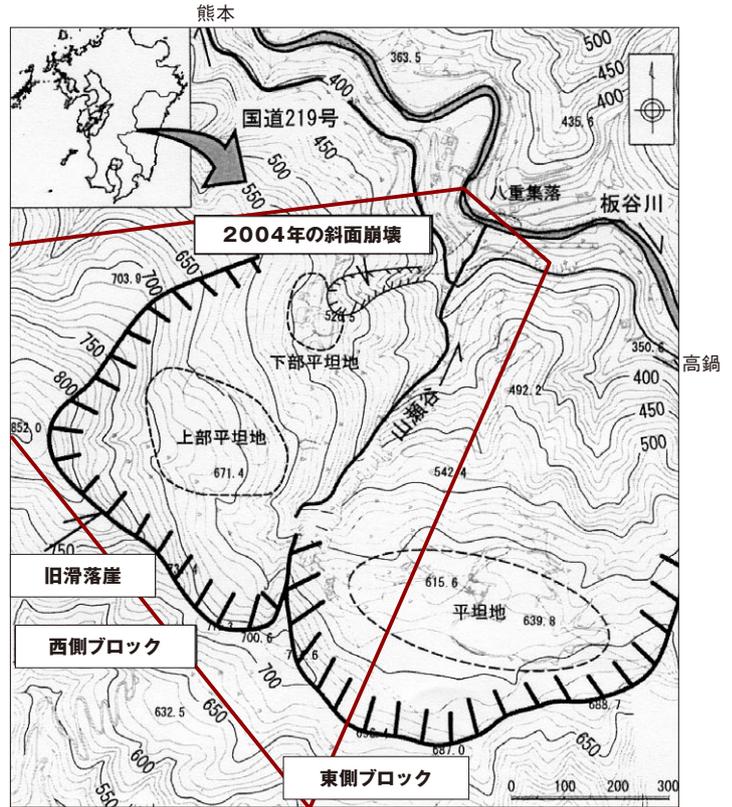
図-2 宮崎県山瀬地すべりの位置図(宮崎県・林信雄也、2010) 写真1,2の撮影区域

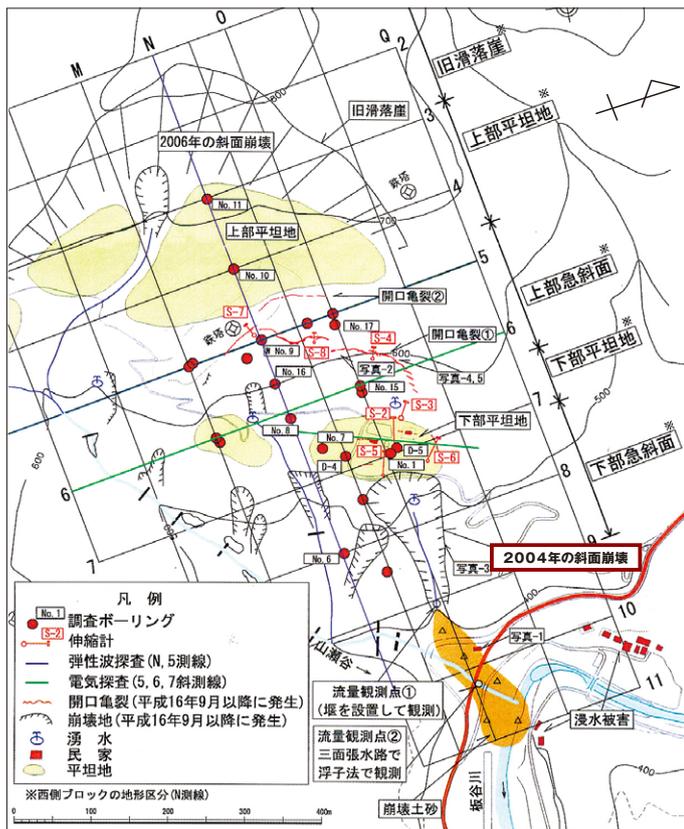
図-3 山瀬地すべり西側ブロック(図2参照)の変状発生箇所と機構調査位置図(図2参照)(宮崎県・林信雄他、2010)

当地すべりについて、地すべり検討委員会(中村三郎他、2005～'09)・および林信雄他(2010)の資料によれば、当地区の地質は、新生代古第三紀四十層群の砂岩・頁岩よりなる。走行北東～南西、傾斜北へ50～60度で、斜面に対しては受け盤構造となっている。旧期の大崩壊後今日まで、平坦面周縁が長年安定していたのは受け盤構造に由るところが大きかったのではないかと考えられる。基盤岩とその風化岩を被覆する崩壊岩屑土層は厚く、調査の成果によると基盤岩上の貯留地下水位は常時高い。特に下部の平坦面背後の岩屑土層内のものと考えられる貯留水由来の湧水は豊富で、今回早急の排水対策処置が不可欠であった。しかしこの湧水は、古来地域の人々の格好の生活と生産の手段としても活用されていたわけで、家屋もこれらの湧水を利用し得る場に位置していた。そのたたずまいから、傍らの柿の古木と共に長く古い歴史を感じることができる。しかし、その貯留水そのものの存在が、長年の間に地盤の条件に影響を与え、たまたま今日地すべり性崩壊の誘因となっていたものと考えられる(図-3、写真-2)。

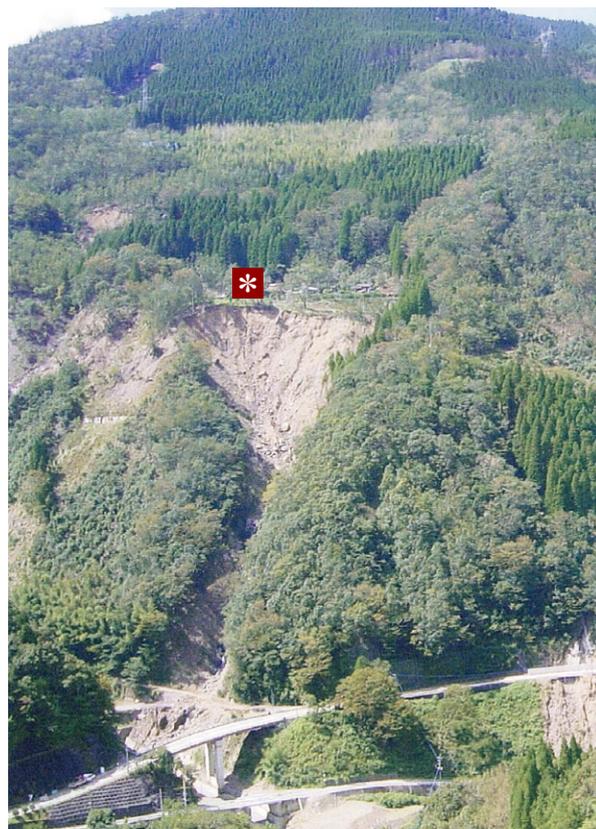
写真-2 対策しつつある西側ブロック、写真中*印は柿の古木および桐山家付近(宮崎県他、2005)
