新燃岳噴火に伴う 降灰調査報告

(財)砂防・地すべり技術センター 企画部 主任技師

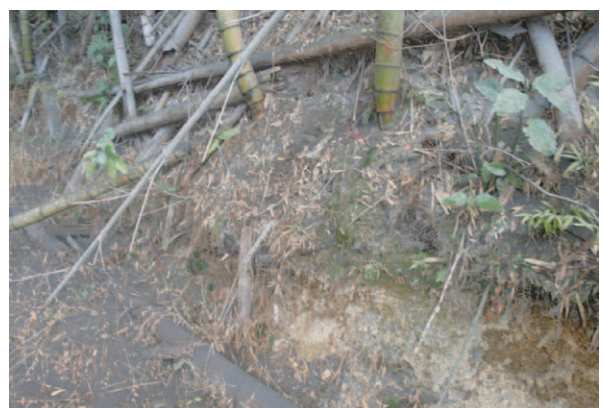
写真-2 土石流危険溪流① 試料採取地点

新燃岳火口からは約14km離れており。流域内の降灰深は最大で5cm程度であった。降灰の構成は、表層の4～5mm程は細粒分が固まったもので、その下に比較的粗い粒径の土砂が堆積していた**写真-2,3**。

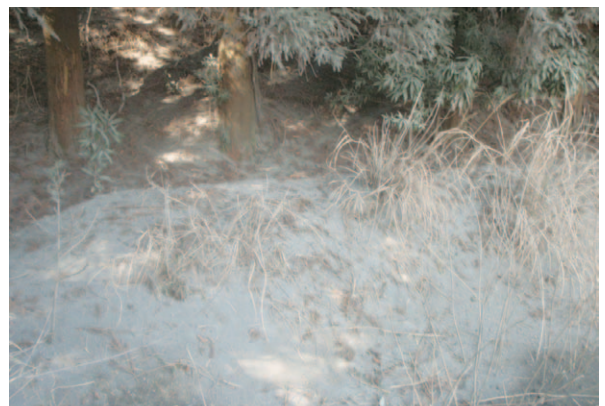
写真-3 土石流危険溪流②-1 試料採取地点

新燃岳火口から7km程の距離であり、今回火山灰を採取した地点の中では最も火口に近い距離に位置している。土石流危険溪流①と同じく、表層の数mm程は細粒分が固まったもので、その下に比較的粗い粒径の土砂が堆積している形状だった。

流域内の2地点（②-1、②-2）で試料の採取を行った。2地点での降灰深は、それぞれ②-1では3cm、②-2では5cmほどで、同一流域内でも違いが見られた**写真-4**。

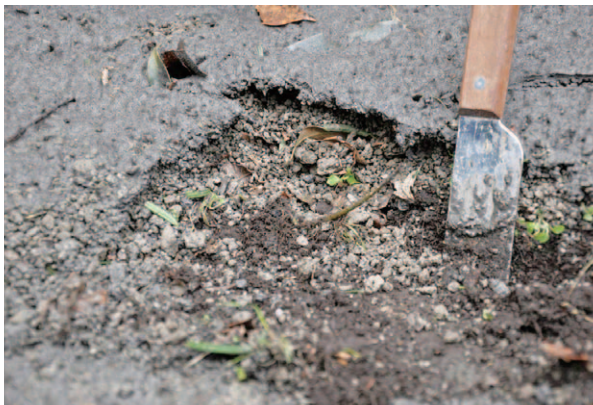
写真-5 小池南西 試料採取地点

2地点で採取を行った。小池南西の降灰は土石流危険溪流①②と同じく、表層に細粒分が固まり、その下に粗い粒径がたまっていた。御池小学校周辺は道路脇に集められた状態からの採取であり、自然状態ではなかった

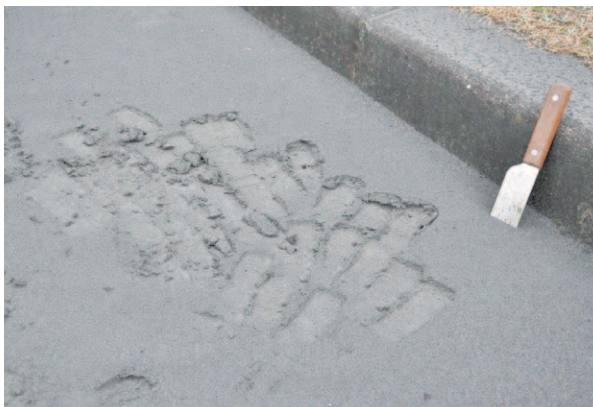
写真-7 滝の駅せきのお駐車場 試料採取地点

新燃岳火口から約20kmの距離で今回火山灰を採取した地点の中では最も火口から遠く、降灰深1cm以上の範囲に入っていない地点である。駐車場脇に集められた状態からの採取であり、自然状態ではなかった写真-7。

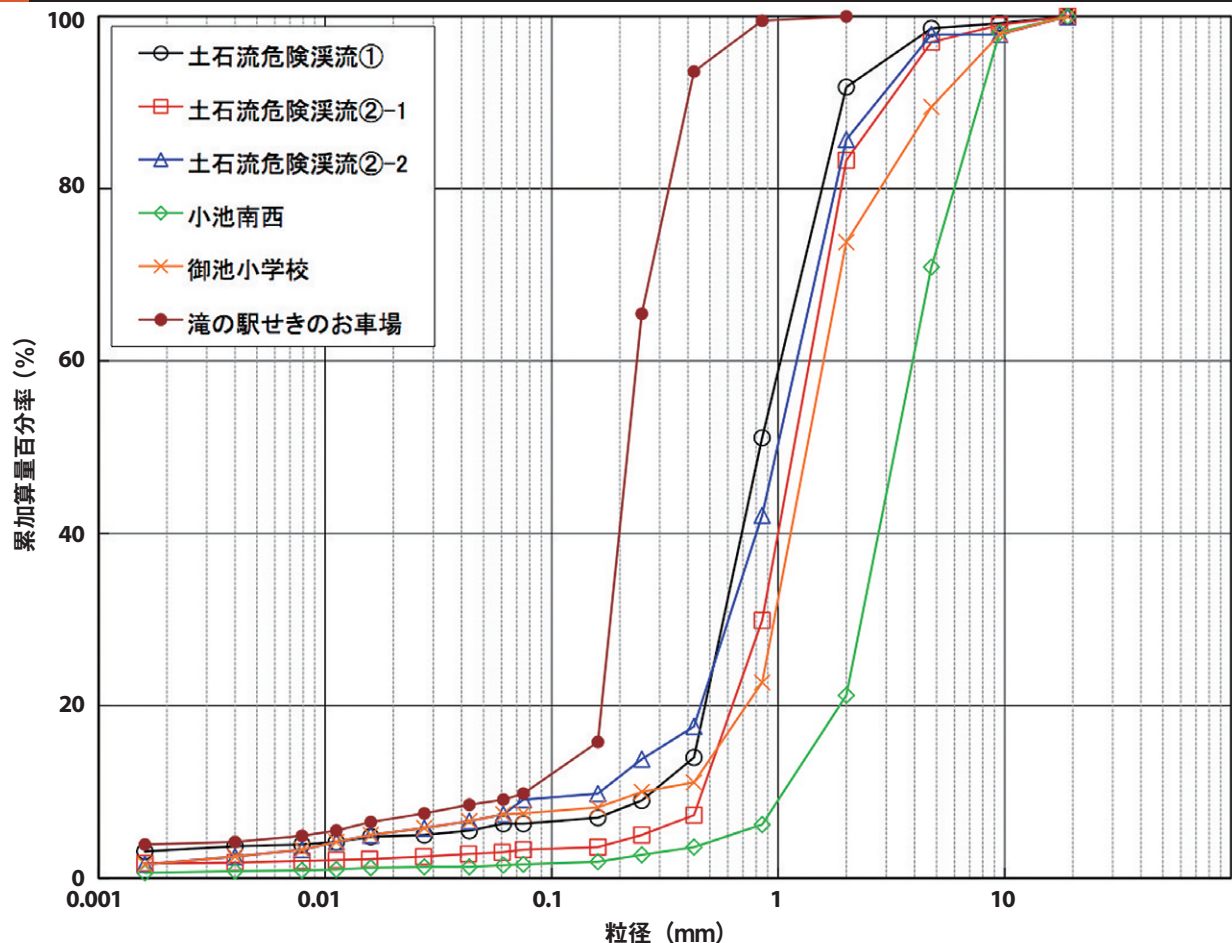
図-2 粒度試験結果場 試料採取地点

今回採取した試料の粒度分布試験結果を図-2に示す。小池南西と滝の駅せきのお駐車場以外の4点については、火口からの距離が異なる土石流危険溪流①からの採取も含めて概ね近い傾向が見られた。滝の駅せきのお駐車場で採取した試料の細粒分が多いことについては、この地点が今回の採取地点で最も火口から遠く、細粒分のみが選択されて飛ばされてきたためと考えられる。一方で、火口からの距離が大して変わらない小池南西だけ他の4地点より抜き出て粗い傾向が見られた。理由としては、傾向の近い4点が火口の南東方向に直線に近い形で位置する一方で、小池南西だけやや東南東よりの方角であるため、噴火時の風向きやその時の噴出物の特性等に影響されたことが考えられる。

- ①今回の新燃岳の噴火によって発生した降灰については、火口から最も遠い滝の駅せきのお駐車場での採取試料が最も細粒分が多かった。
- ②一方で、他の地点とあまり火口からの距離が変わらない小池南西で特に粒径が粗い傾向が見られた。
- ③密度については、火口から20kmの滝の駅せきのお駐車場でやや大きくなる傾向が見られたが、他には差
