近年の土砂災害に対する応急対策工の導入実績と今後の技術開発の方向性

国土交通省
水管理・国土保全局
砂防部保全課

(一財) 砂防・地すべり
技術センター

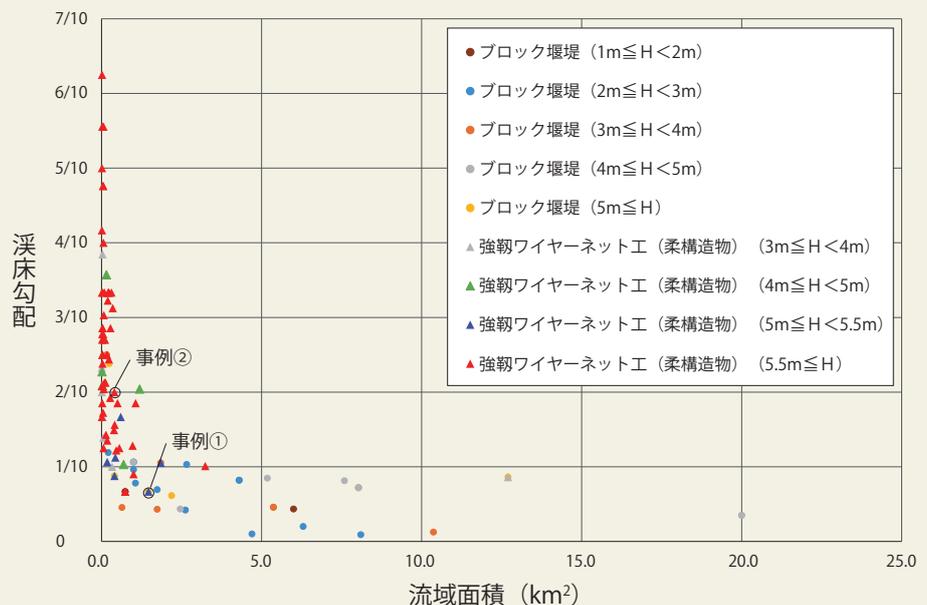
図-7 仮設工として活用する応急対策工(H26 ~ H30)のうちブロック堰堤と強靱ワイヤーネット工(柔構造物)についての整理

今回の調査データのうち、収集できたブロック積砂防堰堤36例、強靱ワイヤーネット工（柔構造物）73例について、流域面積と溪床勾配との関係を整理した（図-7）。ブロック積砂防堰堤は、強靱ワイヤーネット工（柔構造物）に比較した場合に、流域面積が0.16～20.0km²と大きく、溪床勾配が1/4～1/110と小さい箇所での活用が多いこと、一方で強靱ワイヤーネット工（柔構造物）は、流域面積が0.01～12.7km²と小さく溪床勾配が1/1.6～1/15と大きい箇所での活用が多い。

先述の通り、応急対策工の外力や要求性能等について、現場条件等から設定する手法については十分確立されていない。近年実施された応急対策工の実績について調査した結果がステップ3に相当するものと考え、以下に紹介する。応急対策工が導入された現地条件については、先述の図-7が参考となる。施工事例については、図-12～18の通りである。

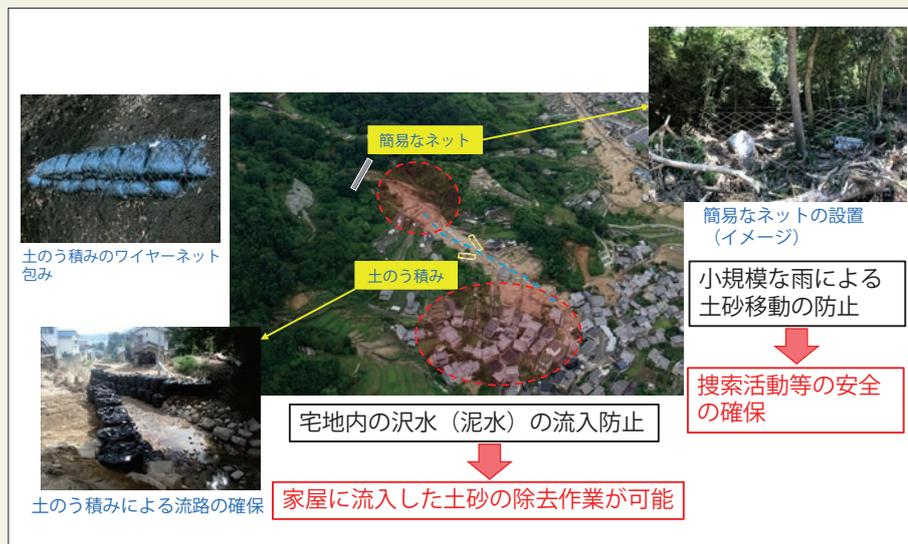
図-8 ステップ1（発災後、1週間程度）のイメージ

- ・ 工期：発災後1週間程度
- ・ 規模：発災後1週間程度の施工で可能な対策であり、以下のケースを念頭にしている。
 - * 土のう積み等による水路の確保により、地盤がむき出しになっている場所からの土砂を含む流水の宅地等への流入の防止
 - * 簡易なワイヤーネットの敷設により、小規模な雨による拡大崩壊を発生源とする崩壊・土石流の流出防止

(1) ステップ1 (図-8～9)

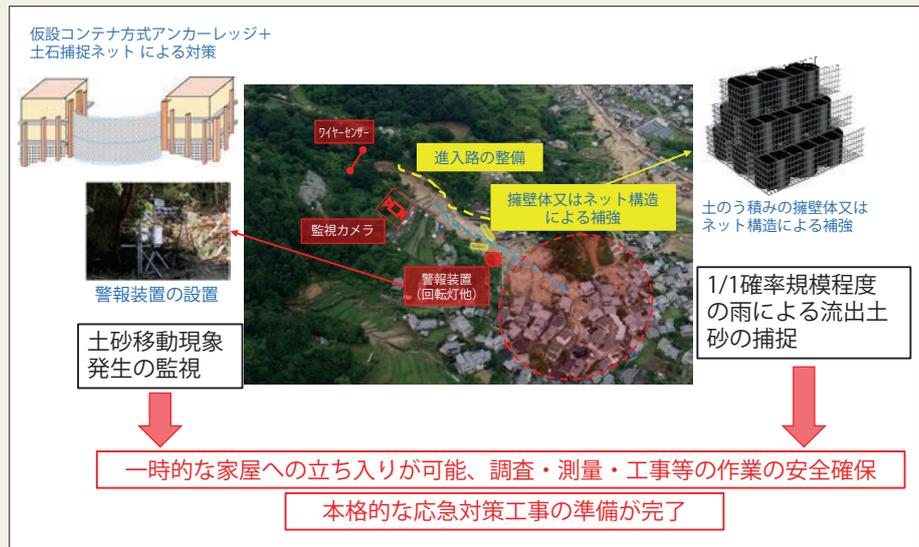
図-10 ステップ2 (発災後、2週間～1ヶ月程度)のイメージ

- ・ 工期：発災後2週間から1ヶ月程度
- ・ 規模：3m程度の高さの擁壁体またはネット構造により捕捉可能な土砂量
- ・ 安定性：1 / 1確率規模程度の雨による土砂を含む流

水の流出に対して安定 (渓流部のみ)、且つ、施設天端まで堆積した堆積土圧に対して安定

(2) ステップ2 (図-10)

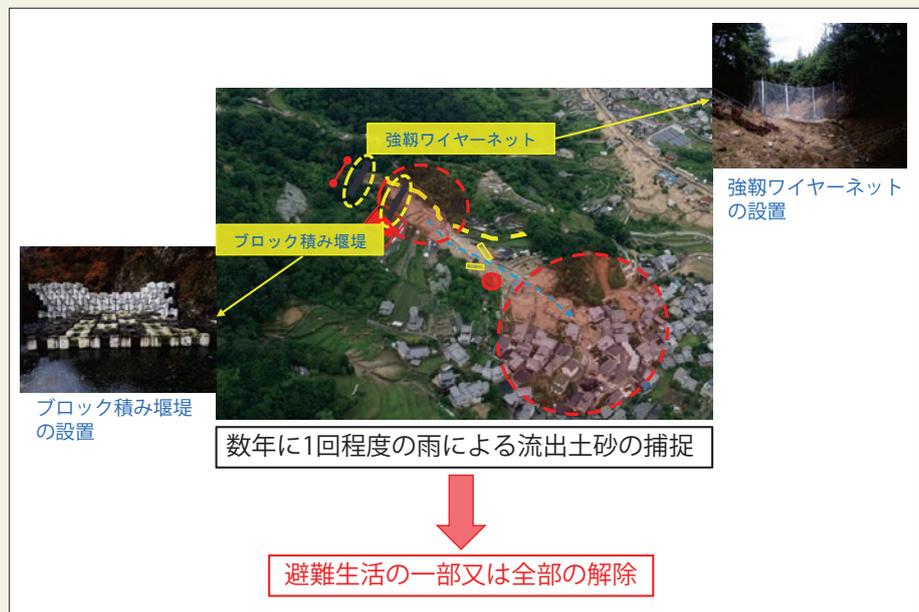
図-11 ステップ3 (発災後、2ヶ月～6ヶ月以降)のイメージ

- ・ 工期：発災後2ヶ月程度
- ・ 規模：ステップ2以上の機能として現地条件等から設定
- ・ 安定性：ステップ2以上の性能として現地条件等から設定

(3) ステップ3 (図-11)

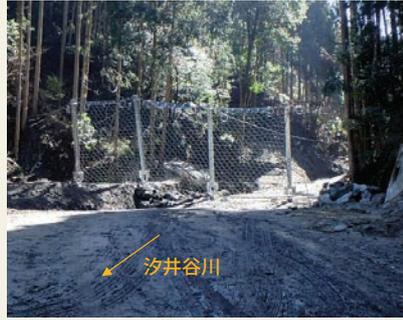
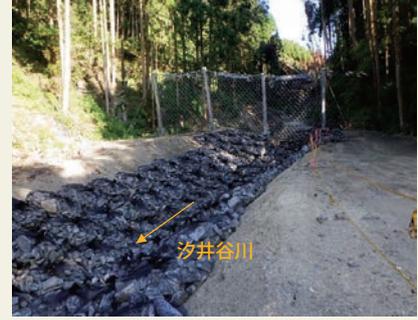
図-12

災害名	平成29年7月九州北部豪雨 (平成29年7月5日発生)
設置場所	福岡県朝倉市杷木松末地区
溪流名	汐井谷川 (小河内05)
設置時期	平成29年11月～平成30年3月
設置主体	九州地方整備局 筑後川河川事務所
製品規模	W=15m、H=5.5m
現場条件	○勾配：1/10 ○地盤条件：砂質土
必要工期	約4ヶ月 (123日)

【現地状況写真】

【H30.7月出水後の写真】

①緊急性を要したため、工事箇所に調達可能な製品規格を基に配置計画を決定。

- ①在庫がない場合製作に少々時間がかかるが設置は短期間で実施可能であるため緊急的な仮設対策としては有効な手段である。
- ②本復旧の砂防堰堤を設置する際にネットが支障となる場合があるので、移設が生じないように上流に設置するなど検討する必要がある。
- ③本堤施工時の土石流に対する安全対策施設ともなり得る。
- ④流出した堆積土砂上に設置する場合、豪雨時にネット下部の堆積土砂の侵食が懸念されるため、土砂撤去及び袋詰め玉石等による補強を行うことが望ましい。

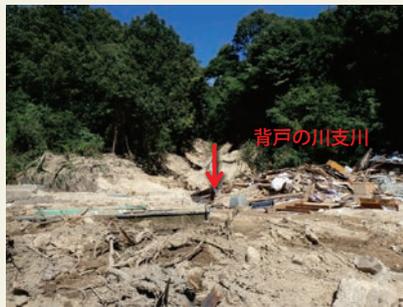
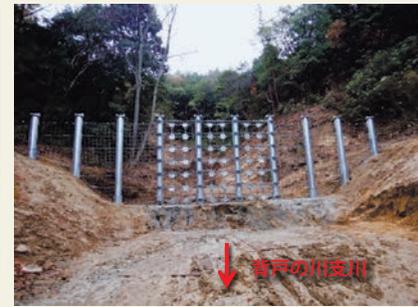
図-13

災害名	平成30年7月豪雨 (平成30年7月5日発生)
設置場所	広島県呉市天応地区
溪流名	背戸川支川(I-3-81-90f溪流)
設置時期	平成30年9月～平成30年12月
設置主体	中国地方整備局 太田川河川事務所
製品規模	W=27m、H=4.9m
現場条件	○勾配：1/5.0 ○地盤条件：堆積土
必要工期	約3ヶ月 (101日)

【現地状況写真】

【設置写真】

- ①緊急性を要したため、工事箇所に調達可能な製品を基に検討。
- ②アンカーを施工する法面工など特定の職種の作業員が不足していたため、職種が限定されない工法を考慮。
- ③土石流規模や製品の設置が可能であるか考慮。（当該施設は小規模溪流対応）

- ①上流側にアンカーを用いないため、上流側の地盤条件に左右されない。
- ②本現場では、施工箇所までの杭打ち機械が進入できたが、その可否により、大きく工程が変わる。
- ③支柱の埋込部にモルタル注入するため、撤去は、地上部分の切断となり再利用はできない。

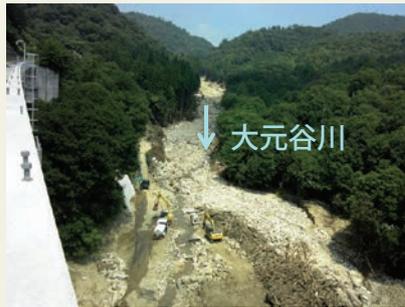
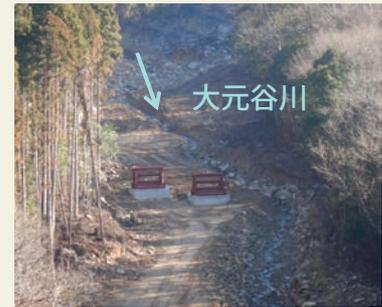
図-14

災害名	平成30年7月豪雨 (平成30年7月5日発生)
設置場所	広島県広島市安芸区上瀬野地区
溪流名	大元谷川(1-2-2-74溪流)
設置時期	平成30年10月～平成30年12月
設置主体	中国地方整備局 太田川河川事務所
製品規模	W=3.0m、H=2.0m、2基
現場条件	○勾配:1/8.3 ○地盤条件:堆積土
必要工期	約2ヶ月(66日)

【現地状況写真】

【設置写真】

- ①被災地は、川幅が広く、家屋被害の多くが侵食による流出と流木によるものであったことから、流向制御と流木捕捉効果に着目しながら、調達可能な製品を基に検討。
- ②アンカー型式は、川幅が広く、河床変動が生じやすい箇所では、基礎の流出への対応やアンカーの適切な設置が困難。
- ③流体力で構造本体が流下しないことを考慮してC_o基礎を設置。

- ①工場在庫品を使用したことより、約2ヶ月で設置が完了。(新規製作の場合は5ヶ月程度必要)
- ②設置箇所までトレーラーによる資材搬入、クレーンによる横取り・据え付けが可能であったことより短期間で据え付けが完了。
- ③基礎C_o打設では、基礎底面以下に水位を下げるための河道掘削が必要となった。河道条件によっては準備工が大規模となる。

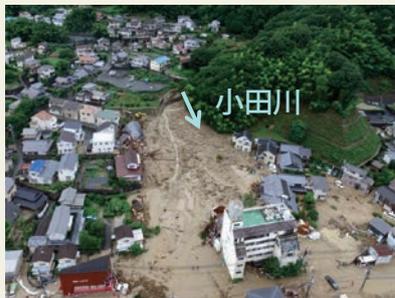
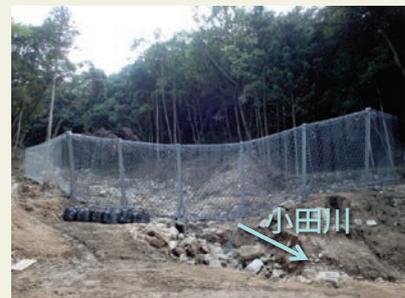
図-15

災害名	平成30年7月豪雨 (平成30年7月5日発生)
設置場所	広島県広島市安佐北区口田南3丁目地区
溪流名	小田川(1-1-9-33溪流)
設置時期	平成30年7月～平成30年9月
設置主体	中国地方整備局 太田川河川事務所
製品規模	W=15.0m、H=5.5m
現場条件	○勾配:1/6.6 ○地盤条件:堆積土
必要工期	約2ヶ月(67日)

【現地状況写真】

【設置写真】

- ①緊急性を要したため、強靱ワイヤーネットの流用品を含め設置を検討。
- ②岩質によっては、アンカーの打ち込みに時間を要するため、設置場所の選定が重要。

- ①流用品を使用したことにより、新規製作に比べ、設置期間を約3週間短縮。
- ②重機での資機材の搬入出が可能であったことより、アンカーの足場設置や支柱の建て込みに時間を要しなかったが、重機での資機材の搬入出ができない現場においては、設置に時間を要する。
- ③資材のうち、支柱高・基礎形式については、設計条件により変更が生じるほか、リングネットは調達に時間を要することから、備蓄する資材については整理が必要。
- ④強靱ワイヤーネットは、複数の部品を組み合わせるため、備蓄資材の保管に十分なスペースが必要。

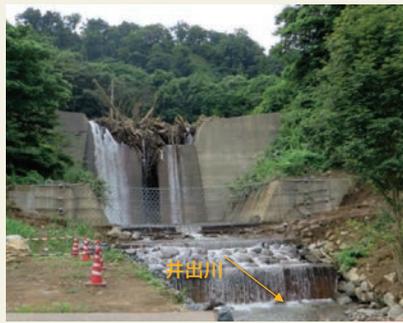
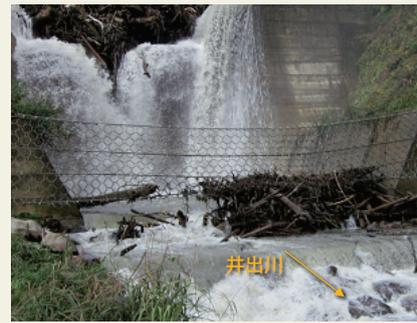
図-16

災害名	平成29年5月融雪災害 (平成29年5月19日発生)
設置場所	長野県飯山市照岡地区
溪流名	井出川
設置時期	平成29年6月～平成29年8月
設置主体	長野県 北信建設事務所
製品規模	W=17.5m、H=3m
現場条件	○勾配：本堤一副堤間 ○地盤条件：副堤コンクリートに定着
必要工期	約2ヶ月（60日）

【現地状況写真】

【H29.10月台風出水中の写真】

- ①緊急性を要したため、施工期間の短縮と維持管理コストの縮減を図るため設置位置を検討。
- ②土石流の発生頻度が高く、溪流内工事の安全確保の観点から、応急工事の段階施工として工法を選定。
- ③細粒分が多いため、流木捕捉機能を主に期待し、下流に不透過型の仮設堰堤を設置。

- ①短期間の溪流内作業で効果を期待できるため、工期を必要とする堰堤等の安全対策として有効。
- ②副堤水通しに設置したため、せき上げなど袖部越流への対応について留意が必要。

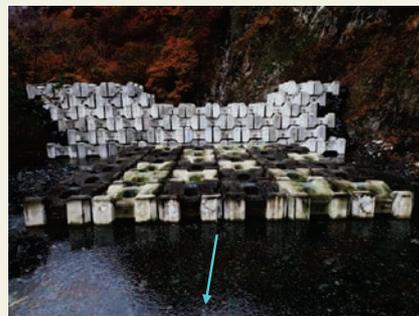
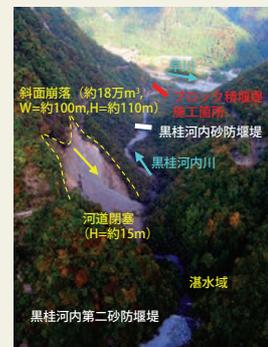
図-17

災害名	河岸斜面崩落による河道閉塞 (平成30年10月21日発生)
設置場所	山梨県南巨摩郡早川町新倉地区
溪流名	富士川水系 早川（右支）黒桂河内川
設置時期	平成30年11月～12月
設置主体	関東地方整備局 富士川砂防事務所
規模	W=約28m、H=約4m 8tブロック 264個
現場条件	○勾配：約1/30 ○地盤条件：礫・礫質土
必要工期	約1ヶ月（33日）

【現地状況写真】

【河道閉塞の状況】

- ①突発的な斜面崩落により河道閉塞が形成、湛水したことから、決壊に伴う土石流を捕捉・減勢するために応急対策工を設置。
- ②応急対策として緊急施工する必要があるが、捕捉容量を最大限確保しながら、地形改変や工事用道路設置も最小限となり、かつ所有ブロックを活用できる溪流出口付近を選定した。

- ①ブロック積構造とすることで、所有ブロックを活用した急速施工が可能となった。（※ブロック堰堤部分の実工期は2週間程度）
- ②本設置後に応急対策工を取り壊す際には、根固ブロックを他へ転用することが可能。
- ③洗掘破壊防止と不陸整正を兼ね、基礎コンクリートを打設した。
- ④所有している平型ブロックを使用したため、群体として機能させるための連結方法が課題となった。

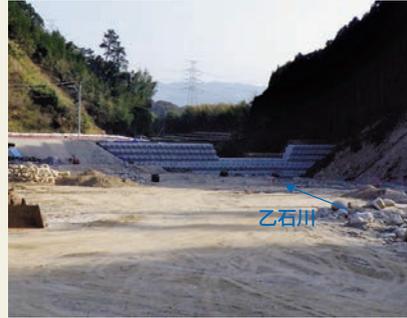
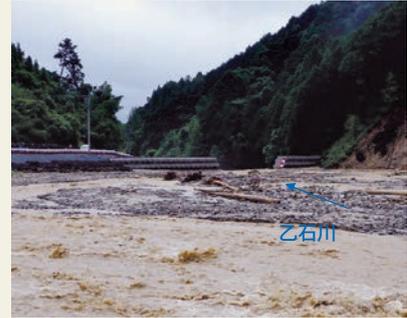
図-18

災害名	平成29年7月九州北部豪雨 (平成29年7月5日発生)
設置場所	福岡県朝倉市杷木松末地区
溪流名	乙石川
設置時期	平成29年11月～平成30年3月
設置主体	九州地方整備局 筑後川河川事務所
規模	W=約69.7m、H=約6.9m ブロック個数：2tブロック1,628個
現場条件	○勾配：1/26 ○地盤条件：砂質土
必要工期	約6.5ヶ月（197日）

【現地状況写真】

【H30.7月出水後の写真】

- ①平成29年7月九州北部豪雨により荒廃した溪流から断続的に発生する土砂を包括的に捕捉するため、乙石川の下流域に配置を決定。
- ②応急対策として緊急的に対策を実施する必要があり、現地地形を大規模に変更する必要もなく製作ブロック個数も少なくなる狭窄部である当該地点を選定。

- ①根固めブロックにより構築することで、設置及び撤去が容易で、短期間で施工できるため緊急的な仮設対策として有効である。
- ②本設遊砂地の設置後の応急対策施設を取り壊す際に、根固めブロックは溪流保全工等への流用が可能となる。
- ③土砂止め工両岸の着岩部においては、侵食されないように十分な侵食対策工が必要である。当該箇所は袋詰め玉石で補強している。
- ④H30.7月出水を受け、14,000m³の土砂等を捕捉する効果を発揮した。
