# 気候変動で急増する 各国の森林火災と それに伴う斜面災害リスク

わか い あきひこ  
若井 明彦

群馬大学 大学院理工学府 教授

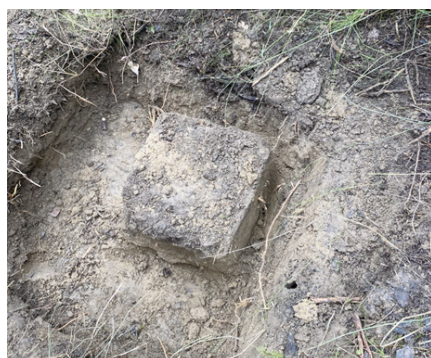
図-1 ブロックサンプリング試料

2015年にオーストラリア南東部ビクトリア州で発生した森林火災エリアから約5km離れた森林火災がこれまで発生していない非火災斜面において、縦20cm、横18cm、高さ20cmの不攪乱ブロックサンプル(図-1)を採取した。早坂(2010)により実際の森林火災の温度および継続時間がまとめられている。背の低い灌木類、草本類、林床のコケ類、落葉落枝などが燃えて生じる地表火では、最高温度が1000℃以下とされ、燃焼継続時間は数分程度である。地表火が発達し、樹木上方まで燃え広がる樹冠火では1000℃を上回り、数十分継続する。サンプリングした土の燃焼条件

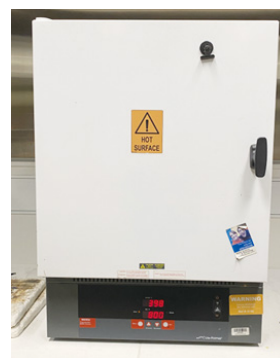
図-2 実験に用いた加熱炉

としては、安全のために110℃に維持した乾燥炉で試料を乾燥させてから、**図-2**の加熱炉を用いて1時間かけて800℃まで上昇させ、その後30分間温度を維持した。試料採取後、乾燥後、燃焼後の試料の様子を**図-3**に示す。燃焼させることにより試料内の鉱物が酸化し、赤みがかかる様子が観察された。

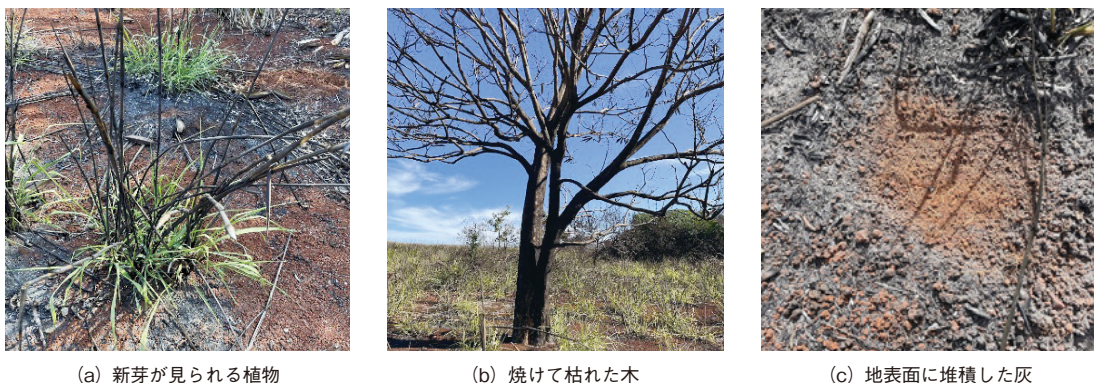
図-7 火災エリアでの写真

を図-7に示す。葉が無くなり焦げている木(図-7(b))と、上端の葉が焦げ、下から新たに新芽が生えた植物(図-7(a))とが混在していた。また、地表面には厚さ約5mmの灰が堆積していた(図-7(c))。図-6のLoc.1とLoc.2において火災被害を受けた地盤と受けていない地盤で不攪乱試料と攪乱試料を採取した。土質試験結果を表-2に示す。火災前地盤において、湿潤密度が小さい結果となった。火山島であるハワイでは火山岩由来で多孔質のスコリアが豊富に含まれていると想定される。間隙比が火災により若干増加し、それと共に飽和度も減少傾向にあることが分かった。

(a) 新芽が見られる植物

(b) 焼けて枯れた木

(c) 地表面に堆積した灰
