## 能登半島地震の現場から

# ～国道249号沿いの地すべりにおける 現地状況速報～

(一財) 砂防・地すべり技術センター

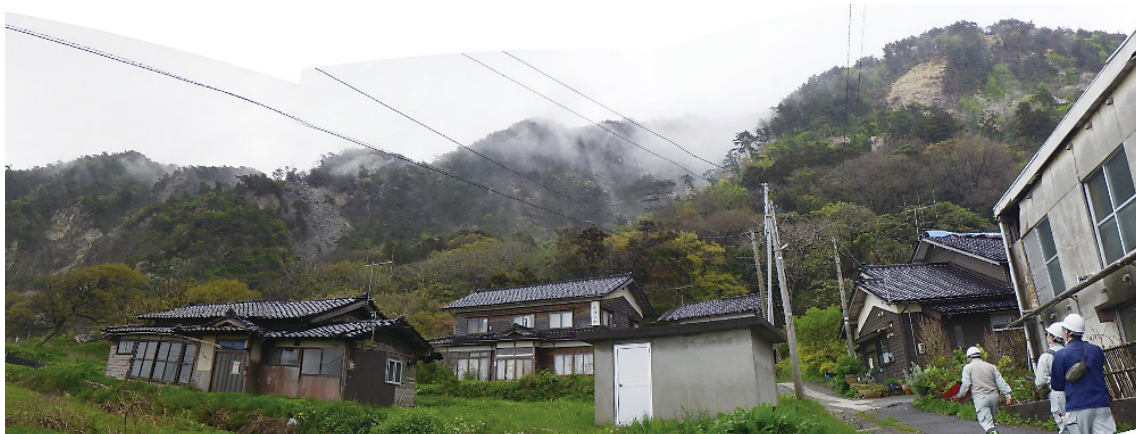
曾々木地区は輪島市町野町曾々木に位置している。今回ご紹介するのは、標高約250m付近を滑落崖頭部、標高10m付近を地すべり末端とした長さ約300m、幅約250mの地すべりで、地すべりブロックの末端には多数の人家及び国道249号が位置している。曾々木地区では斜面末端の道路より全景を確認すると、岩盤が露出して

いる箇所が確認された(写真-7)。それらはブロックの頭部から斜面中腹付近にかけて、地震時に生じたものであると考えられる。地内においては流紋岩と考えられる露頭が確認され、硬質であるものの亀裂が多く、崩れやすい状況であった(写真-8)。

写真-7 曾々木地区末端部からの全景 ④

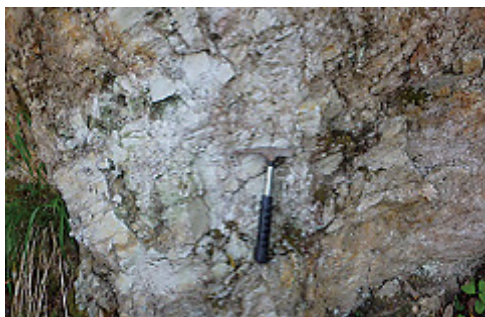
写真-8 地内で確認された岩盤 ⑤

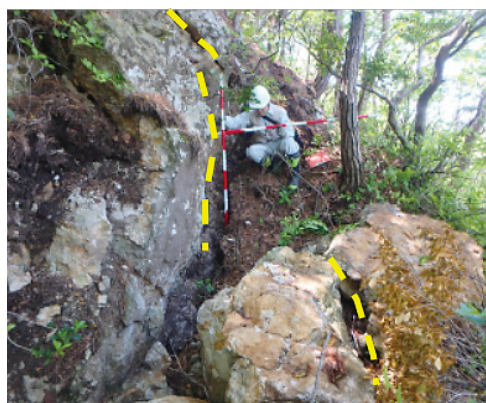
斜面上方から見てブロックの左側側部には流紋岩の岩盤に亀裂が認められ、斜面上方と下方に進展する状況が

写真-9 ブロック側部で確認された亀裂 ⑥

確認された(写真-9)。頭部滑落崖の直下には表流水による侵食痕(写真-10)及びパイピングホールと思われる穴が複数確認された。加えて、ブロックの背後には尾根を横断する段差亀裂や陥没帯が複数認められる状況であった。今後の梅雨期や台風期において豪雨が発生する際には、多量の雨水が地すべり地内に供給されることが想定されることから、地すべり対策を行うことが急務である。現在、調査ボーリングをはじめとする各種調査が行われており、今後地すべり機構等がさらに明らかになっていくと考えられる。引き続き、砂防・地すべり技術センターでは、地すべり対策検討を進めていきたいと考えている。

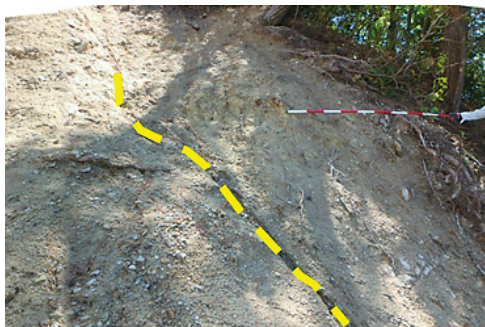
写真-10 滑落崖の直下で確認された侵食痕 ⑦
