風倒木と山腹崩壊 (その1)

松村和樹*

* (財)砂防・地すべり技術センター砂防部長

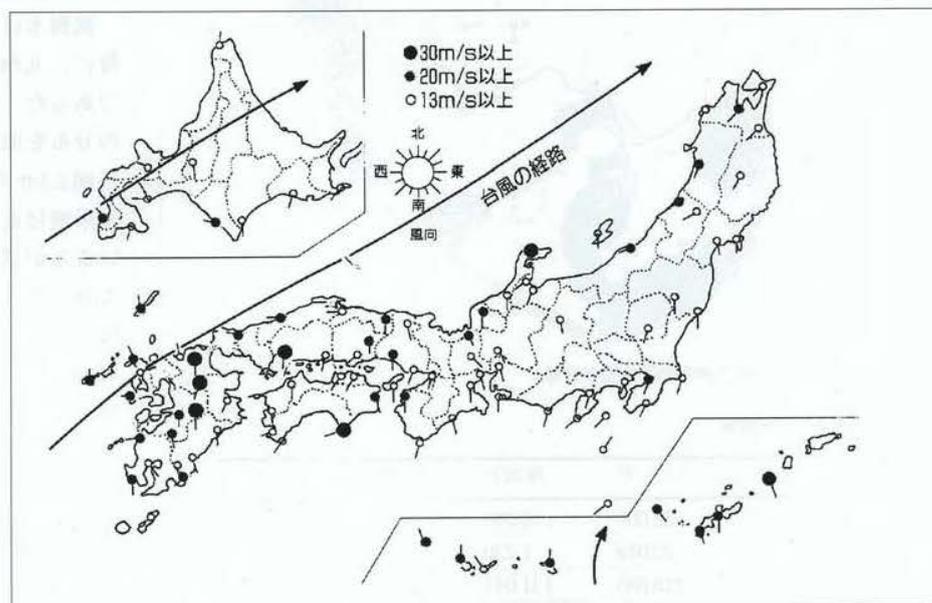
図 2.2 台風の進路と気象官署の最大10分間平均風速分布

台風19号は、北海道に再上陸する頃には、その速度が90km/hr (25m/s) を超えていた。そのため、台風の進路右側にあたる地域の西日本から北日本にかけて日本海側を中心に各地で観測史上最大もしくは上位の瞬間風速を観測した (図2.2)。

大分県日田測候所では、最大瞬間風速44.4m/sを記録し、これまでの30.1m/sを大幅に更新した (大分県・大分地方気象台、1991、宮沢、1992)。

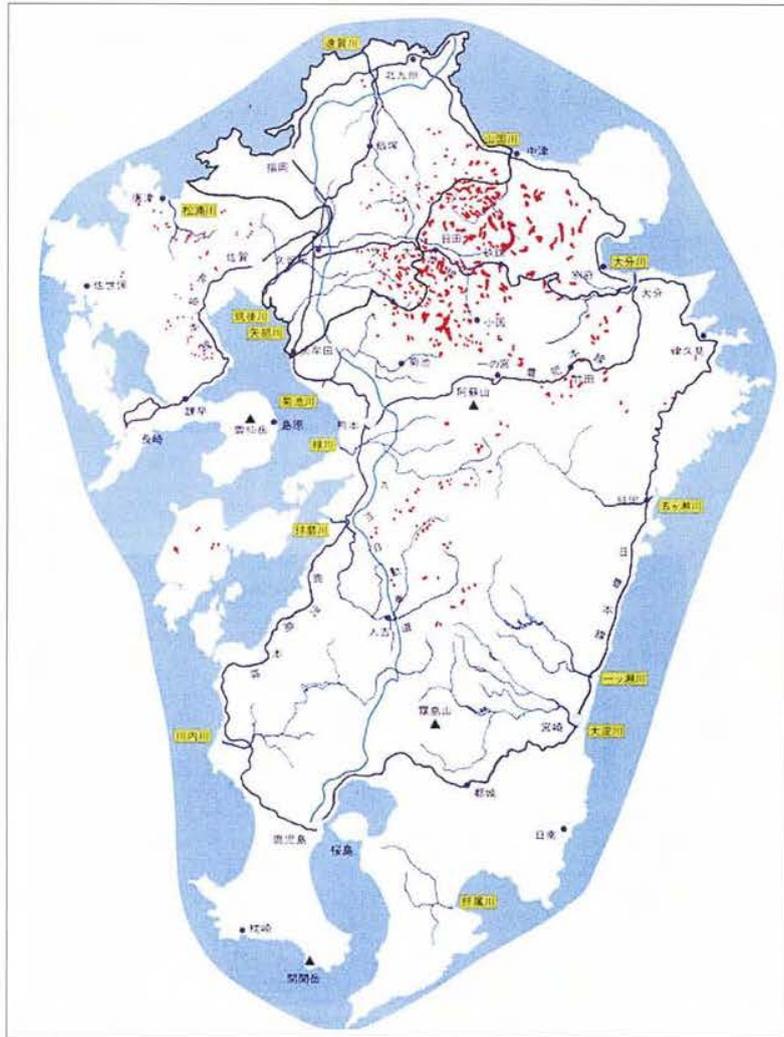
図2.3 台風19号による九州の風倒木地の分布

風倒木は、全国各地で発生したが、特に、九州北部の被害は大きいものであった。九州で発生した風倒木地の分布を図2.3に示す。

図2.3から、大分・福岡・熊本県の県境付近での風倒被害面積が大きいことが認められる。被害の著しい大分・福岡・熊本県では、風倒木のほとんどがスギ・ヒノキであった。風倒被害が人工林で発生したとして、人工林面積に占める風倒面積について整理すれば、表2.1のようにまとめられる。大分県の人工林面積に占める風倒面積率は10.1%と他の2県を凌駕している ((財)砂防・地すべり技術センター 1992)。

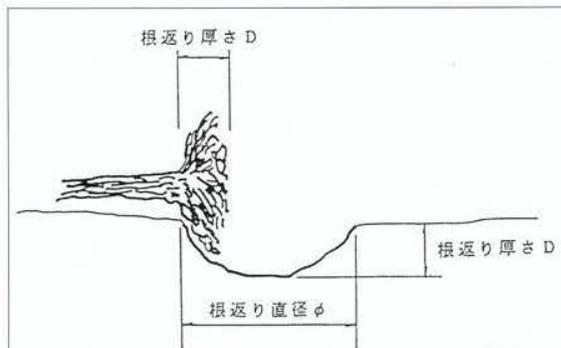
図 3.5 根茎の代表的ディメンジョン

「根返り」タイプの根系の貫入深や根返り直径の径を図3.5のように定義し、調査を行った。その関係を図3.6に示す。この図からは、根系の貫入深と根返り直径に関して明確な関係は認められない。一部のデータを除き、貫入深については0.5m～1.0mの狭い範囲に集中し、根返り直径は、1.5m～2.5mの範囲に集中している。表層土厚さの範囲が1.0～2.0mであること、また樹高(20～30m)を比較すれば、貫入深は小さいと考えられる。一方、現地での観察から根返り直径は、各樹木の植樹間隔に一致している。このことは、樹木相互の干渉で根系の成長が抑制され、密植された人工林は、不安定な状態になることを示している。
