## 2003年7月九州豪雨災害現地調査速報

### (財)砂防・地すべり技術センター

## 1 太宰府市原川地区原川土石流

## 2 水俣市宝川内集地区集川土石流

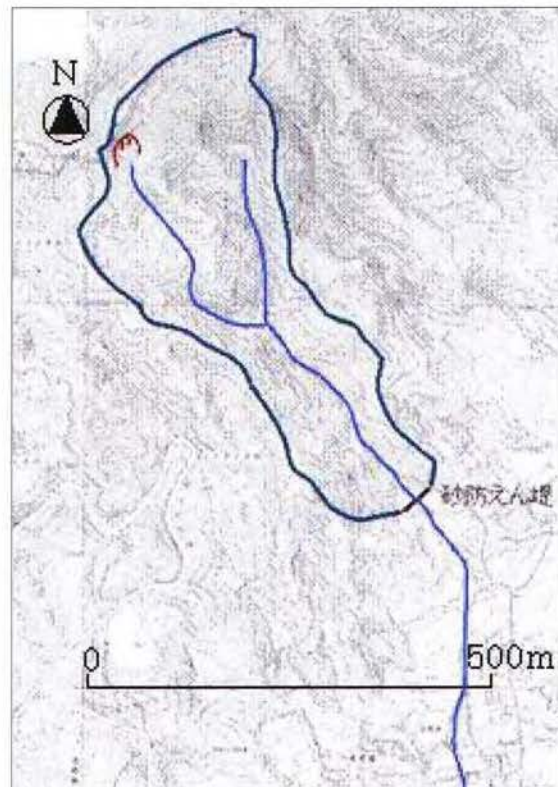
図1 原川地形図

原川は、御笠川の右支川であり流域面積約0.13km<sup>2</sup>、流路延長約1.5km、平均河床勾配約1/5（約11°）の土石流危険渓流である（図1）。谷出口より下流には扇状地が形成され、上流はV字谷となっている。谷出口から流域源頭部まで河床は急激に立ち上がっている。基盤地質は花崗岩類で溪床や溪岸に連続して露岩している。谷出口下流の扇状地には住宅が密集しており、その間を流路工が整備されていた。

原川では昭和48年7月にも土石流が発生しており、その災害復旧施設として谷出口の上流約100mに高さ11mの砂防えん堤が1基整備されている。

砂防えん堤の上流約600mの源頭部に表層崩壊が発生した。崩壊規模は、崩壊長約40m、崩壊幅約30mで、崩壊深は1m程度であった。崩壊土砂はほと

んど流出し、一部が源頭部から100m～200mの区間に堆積していた。崩壊地直下から砂防えん堤までの溪床・溪岸は土石流の流下に伴って著しく侵食され、基盤岩である花崗岩が連続して露岩していた。溪岸の侵食深は1m以下と薄かった。簡易測量（簡易レーザー測距）の結果、土石流の最大流下幅は約25m（源頭部の下流約200m、左屈曲部）であり、現溪床と流下痕跡の比高は平均8m程度であった。また、流下痕跡の最大値は崩壊地の下流約200mの屈曲部外湾部でみられ、約14mまで達していた。

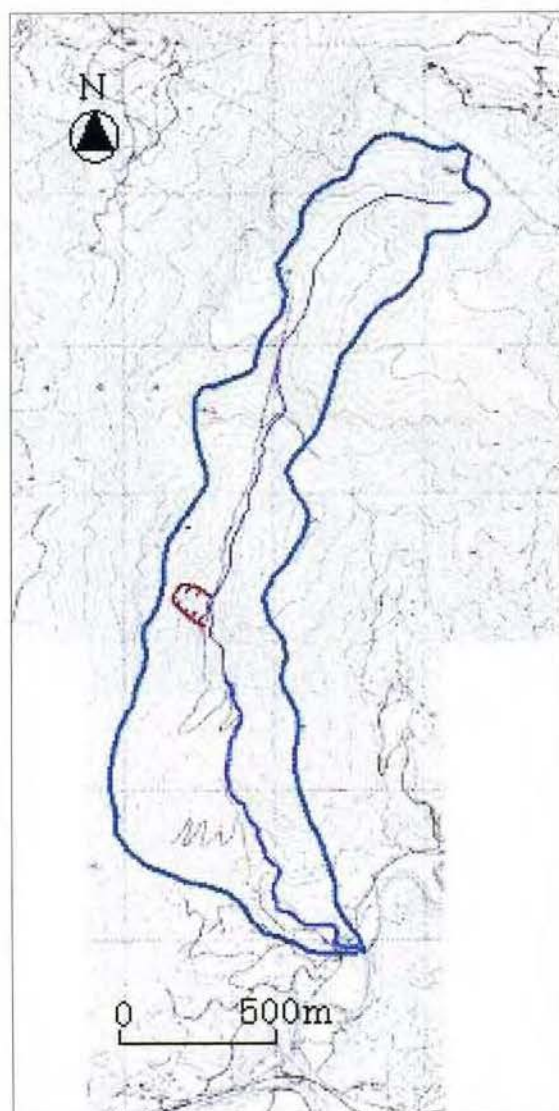
図2 集川地形図

集川は、水俣川水系宝川内川右支川であり流域面積約1.14km<sup>2</sup>、流路延長2.52km、平均河床勾配1/5 (8°) の土石流危険渓流である(図2)。河床縦断形状は、人家が分布している谷出口の下流では1/9 (6.3°)、それより上流1,500m (大規模崩壊地) までのV字谷が連続する区間では1/4.7 (12°) と急となり、それより上流の台地状となっている区間では1/8.6 (6.6°) と再び緩くなる。人家が分布する谷出口の下流には段丘地形が発達し、住宅地と水田(棚田)として利用されていた。基盤地質は砂岩頁岩互層であり、それを輝石安山岩・角閃石安山岩及び凝灰角礫岩が被覆するように分布している。集川には、有効高さ約5mの治山えん堤3基が1980～1982年に施工されている。
