「韓国土砂災害現地視察調査団2003」参加報告

韓国土砂災害現地視察調査団2003

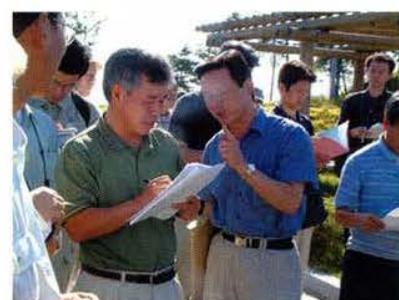
写真1 災害現場・災害復旧の状況を説明する車教授(左)と李係長(右)

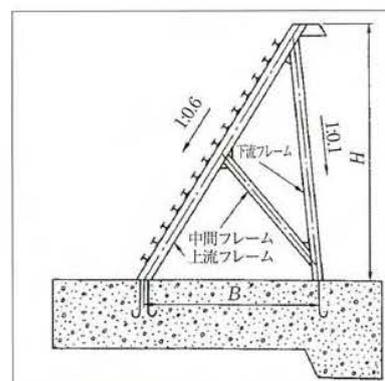
図9 わが国の鋼製スクリーンえん堤模式図

ここで、わが国と韓国の鋼製スクリーンえん堤を比較してみた。わが国の鋼製スクリーンえん堤の一般的な構造を図9に示す。図9から分かるように、鋼製スクリーンえん堤はH型鋼パットレスフレーム壁材として上流フレーム・中間フレーム・下流フレームの3部分から構成されている。一方、今回視察した鋼製スクリーンえん堤は、写真6から分かるように下流フレームのない点で、わが国のものと相違がある。本鋼製スクリーンえん堤の設計外力やスクリーン幅の考え方等について、李係長に質問したが、明確な回答は得られなかった。

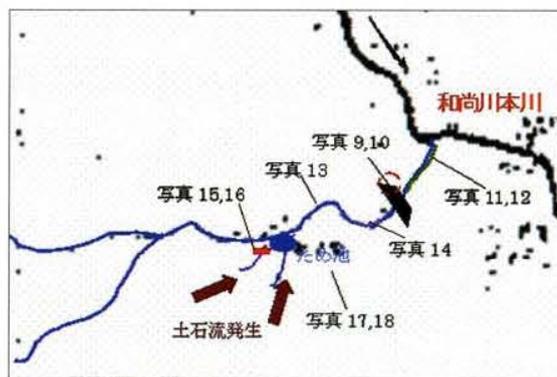
図10 和尚川上流部概略図

和尚川は江陵市の北に位置し、襄陽郡南部を西から東に流下し太白山脈の一部を構成する標高900m以下のなだらかな山地で囲まれる中小河川である。流域内は台風15号(RUSA)によって多数の崩壊や土石流が発生しており、本現地調査現場は、土石流が発生した流域の一つである。支溪の概略を図10に示す。

砂防学会調査団の報告によると、土石流は上流の2支溪から発生し、一つは谷出口にあったアパートの1階部分を直撃し、もう一つは釣堀用ため池を破

壊している。下流には砂防えん堤が配置されていたが、1時間雨量約100mmの雨とため池の水も加わること等により、えん堤の左岸側が侵食されて袖抜けを起こし、砂防えん堤直下流域にあった人家が被災している。
