風倒木と山腹崩壊 (その2)

松村和樹*

1991年に風倒木が発生した大分県日田地方や熊本県小国地方で、風倒木地を中心に1993年6月梅雨期の雨で、多数の崩壊・土石流が生じた。このときの降雨は、対象地域内の降雨観測所の記録から判断して、通常崩壊を発生させる降雨に比べその量は大きいものではなかった。以下に大分県の日田地方を中心に、1993年の災害の実態を示す。

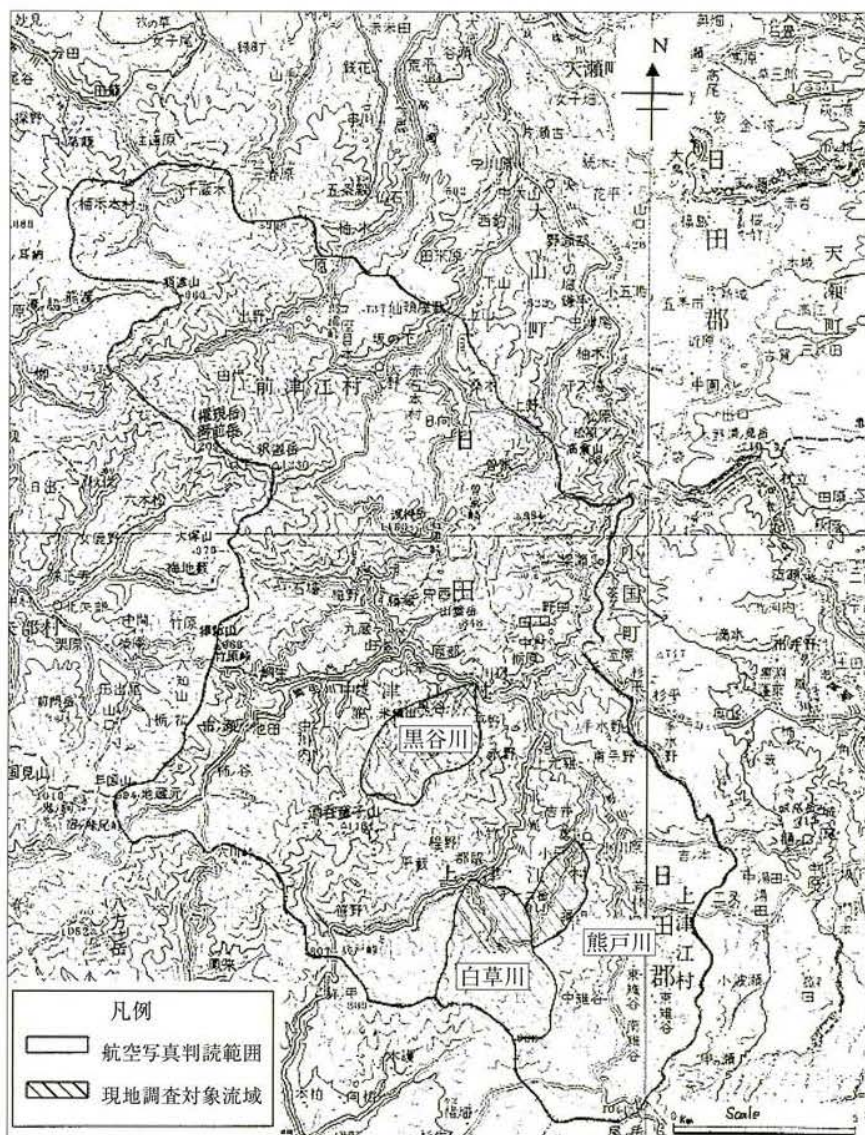
図1 対象流域(筑後川上流域：前津江村、中津江村、上津江村)

本対象エリアは、1991年に生じた風倒木被害の著しい大分県日田市に近い筑後川上流域である。この地域の中で、前津江村(流域面積：78.99km²)、中津江村(流域面積：81.91km²)、上津江村(流域面積：88.53km²)の合計流域面積249.43km²の地域を航空写真判読を用いて調査した。その中で、崩壊・土石流が集中的に発生した河原川支川白草川(流域面積：9.54 km²)、熊戸川(流域面積：3.44 km²)、黒谷川(流域面積：7.56 km²)の3流域については現地調査を行った(図1)。

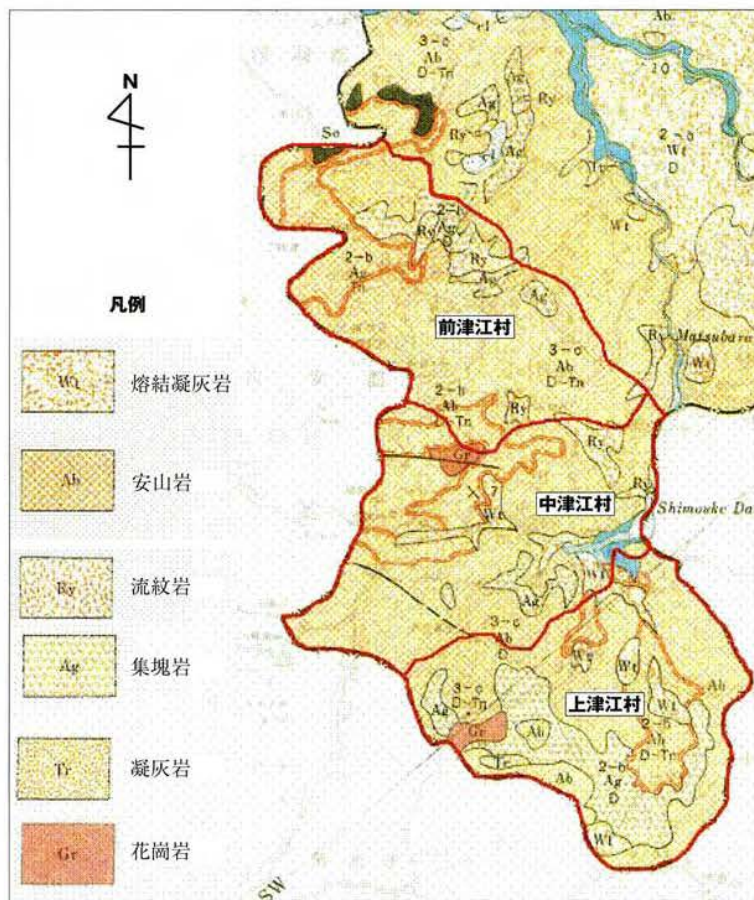
図2 対象地域の表層地質図

対象地域の表層地質を図2に示す((財)日本地図センター1993)。

下図に示すように当該地域の主たる表層地質は、安山岩類であり、その他に集塊岩と一部に花崗岩の貫入が認められる。
