梶木敏仁* 中村良光* 近藤玲次* 本郷克己**

1 はじめに

平成15年7月18日から19日にかけて、梅雨前線がもたらした集中豪雨により福岡県太宰府市、宇美町、筑穂町など福岡県北部の広範囲にわたって崩壊に伴う土石流等が発生した。特に、太宰府市三条1丁目（御笠川水系原川）においては、19日午前5時20分頃、土石流が発生し、死者1名及び全壊家屋6棟、半壊家屋14棟、一部破損20棟の家屋被害を出す災害となった。

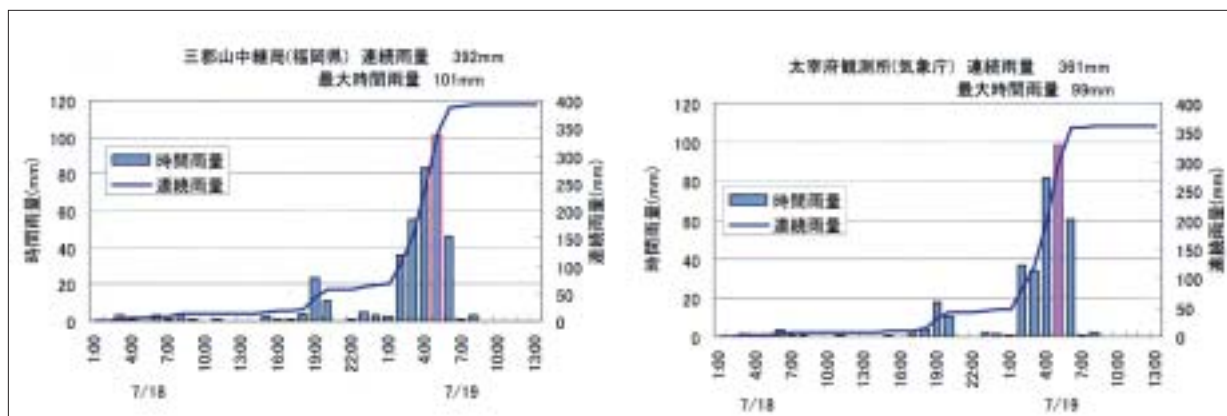
図-5 平成15年災害時の降雨状況

平成15年7月18日夕方から20日明け方にかけて、湿潤な気流が九州北部に停滞した梅雨前線に流れ込んで大気を不安定にし、西日本特に九州地方に豪雨をもたらした。今回、検討対象区域に発生した豪雨の範囲は、三郡山を中心に北東 - 南西方向に約15km、

北西 - 南東方向に約5 km程の細長い範囲（24時間雨量300mm以上の範囲）に分布しており、非常に局所的な豪雨であったことが推定される。また短時間で時間100mmを越す激しい降雨になるという特徴も見られた。

気象庁太宰府雨量観測所における日雨量の確率規模を算出すると、70～100年超過確率日雨量であった。

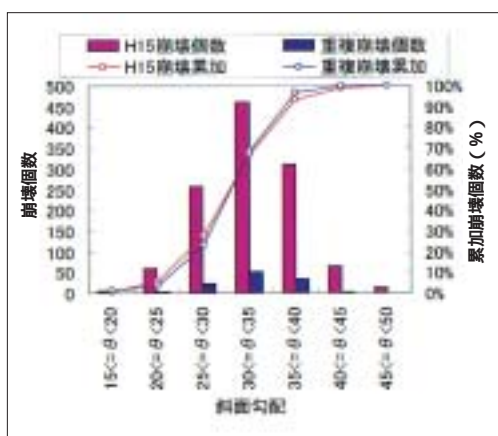
図-6 斜面勾配と崩壊個数等の関係

図-6には平成15年災害時及び重複崩壊地における斜面勾配と崩壊個数の関係を示し、図-7には平成15年災害時及び重複崩壊地における植生区分と崩壊個数の関係を示す。これを見ると、重複崩壊地は平成15年災害時の崩壊地との違いはほとんどない。
