八木浩司* 千木良雅弘**

2 2005年パキスタン北部地震に伴う地すべり・斜面災害

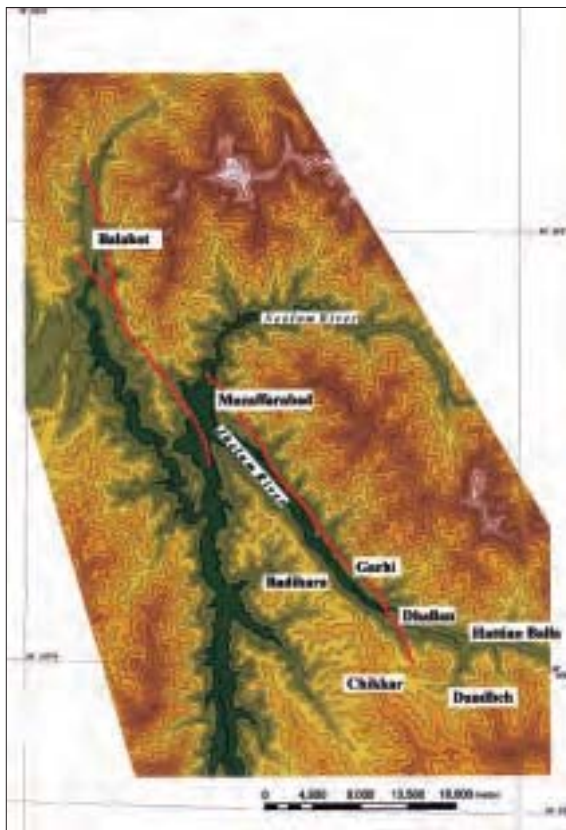
図1 パキスタン・Jhelum（ジールム川）河谷及びその周辺の地形概観と活断層分布（赤実線が活断層の位置）
等高線間隔：250m、最低の等高線高度：海拔750m

南東30kmのダラン (Dhallan) を経てチックカル (Chikkar) にかけて震源地表断層が連続する (図1)。本断層は、河谷沿いに発達する段丘面と山地斜面の境界あるいは、高位の段丘面上に撓曲崖を形成している (写真1)。今回の地震が、地形景観的に最も大きなダメージをもたらしたものは、この断層線上盤側の山地斜面あるいは、撓曲崖である。それらの山地斜面は、全面的に浅層崩壊を起こしたり (写真2)、未崩壊部でも斜面上部にクラックが連続して発達する。地表地震断層直近の撓曲崖あるいは段丘面上には、河谷の走向に平行なテンションクラック、斜面構成層 (主にcolluvium) のトップリングに伴う逆向き小崖が無数に発達している (写真3)。家屋の倒壊も顕著である。しかし、断層下盤側や、断層上盤側でも断層線から1 km以上離れた場所での斜面崩落等は激減する印象が強い。

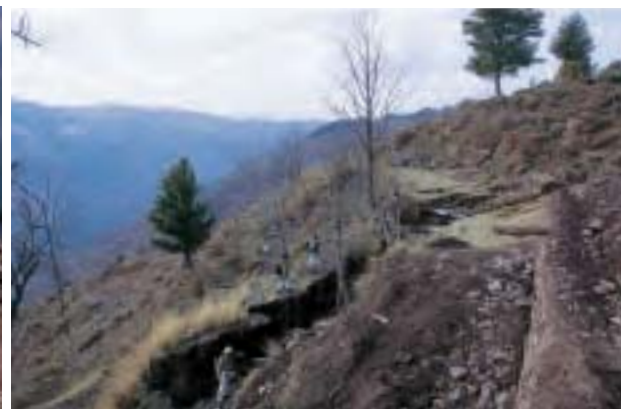
今後ダンベ地すべりは、主滑落崖縁辺部に沿ったクラック地形が高密度で発達することから（写真8）、主滑落崖周辺での崩落は継続するものと考えられる。地すべりダムの排水工事が実施されようとしているが、その排水路の位置によっては、主崩落物質の2次崩壊が懸念される（写真9）。さらに、地すべりダムより上流の左岸側には、colluviumからなる旧地すべり性堆積物が下部谷壁斜面直上に残されている。それらは、上に凸な縦断系を示すことからクリープ変形を起こしていると判断されることから（写真10）、今後雨季がおとずれ地すべりダムの水位が上昇するにつれ安定率が低下することが懸念される。

写真9 地すべりダムをなす地すべり移動土塊

め、日本地すべり学会では主要道路脇の岩盤地すべり対策や、ダンベ地すべりおよび地すべりダム対策検討のため、国際部及び研究調査部合同で、地すべり対策や地すべりダムの排水対策に関する専門家チームを派遣している。同チームの助言や技術サポートによって懸念される二次災害が防止されることが強く期待されている。
