鋼製砂防構造物の現地調査報告

鋼製砂防構造物研究会

以下に上記調査箇所の中で、上の沢第4号砂防ダムについて抜粋する。

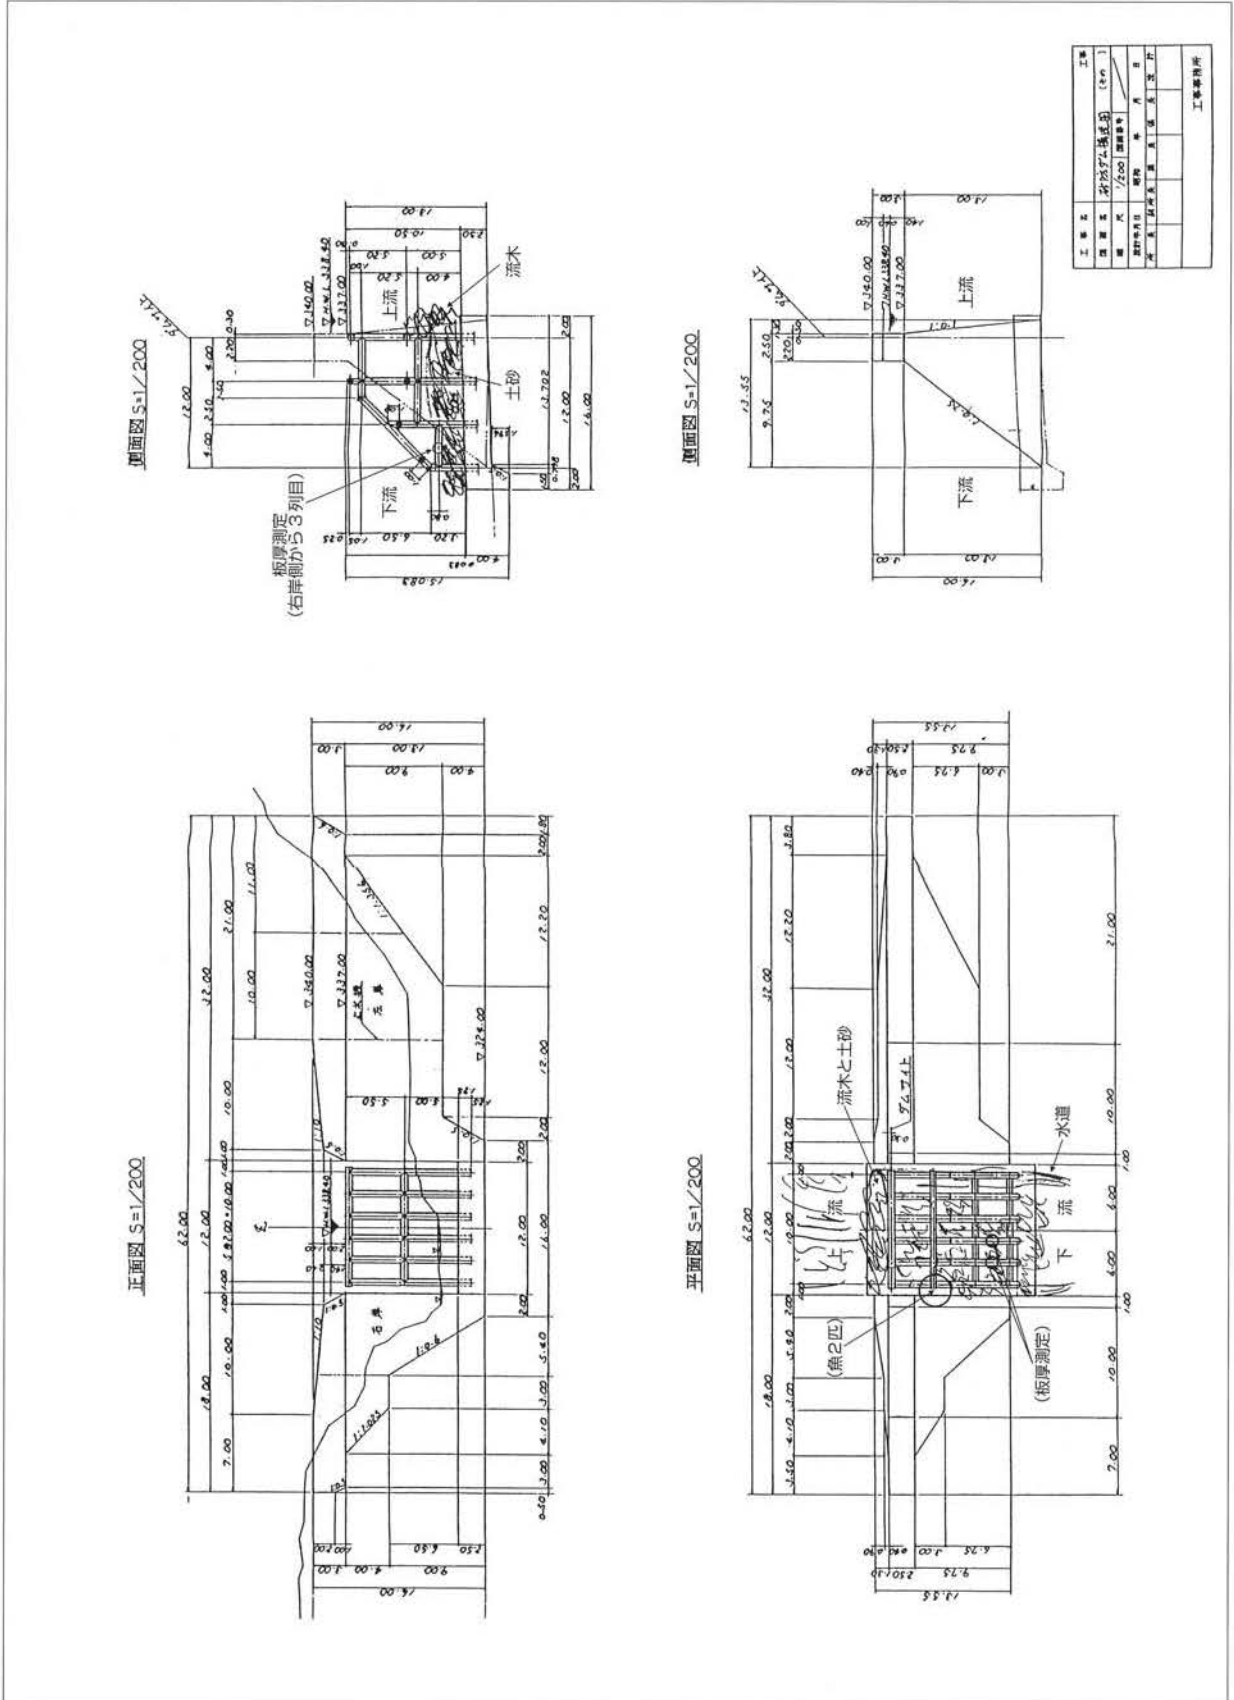
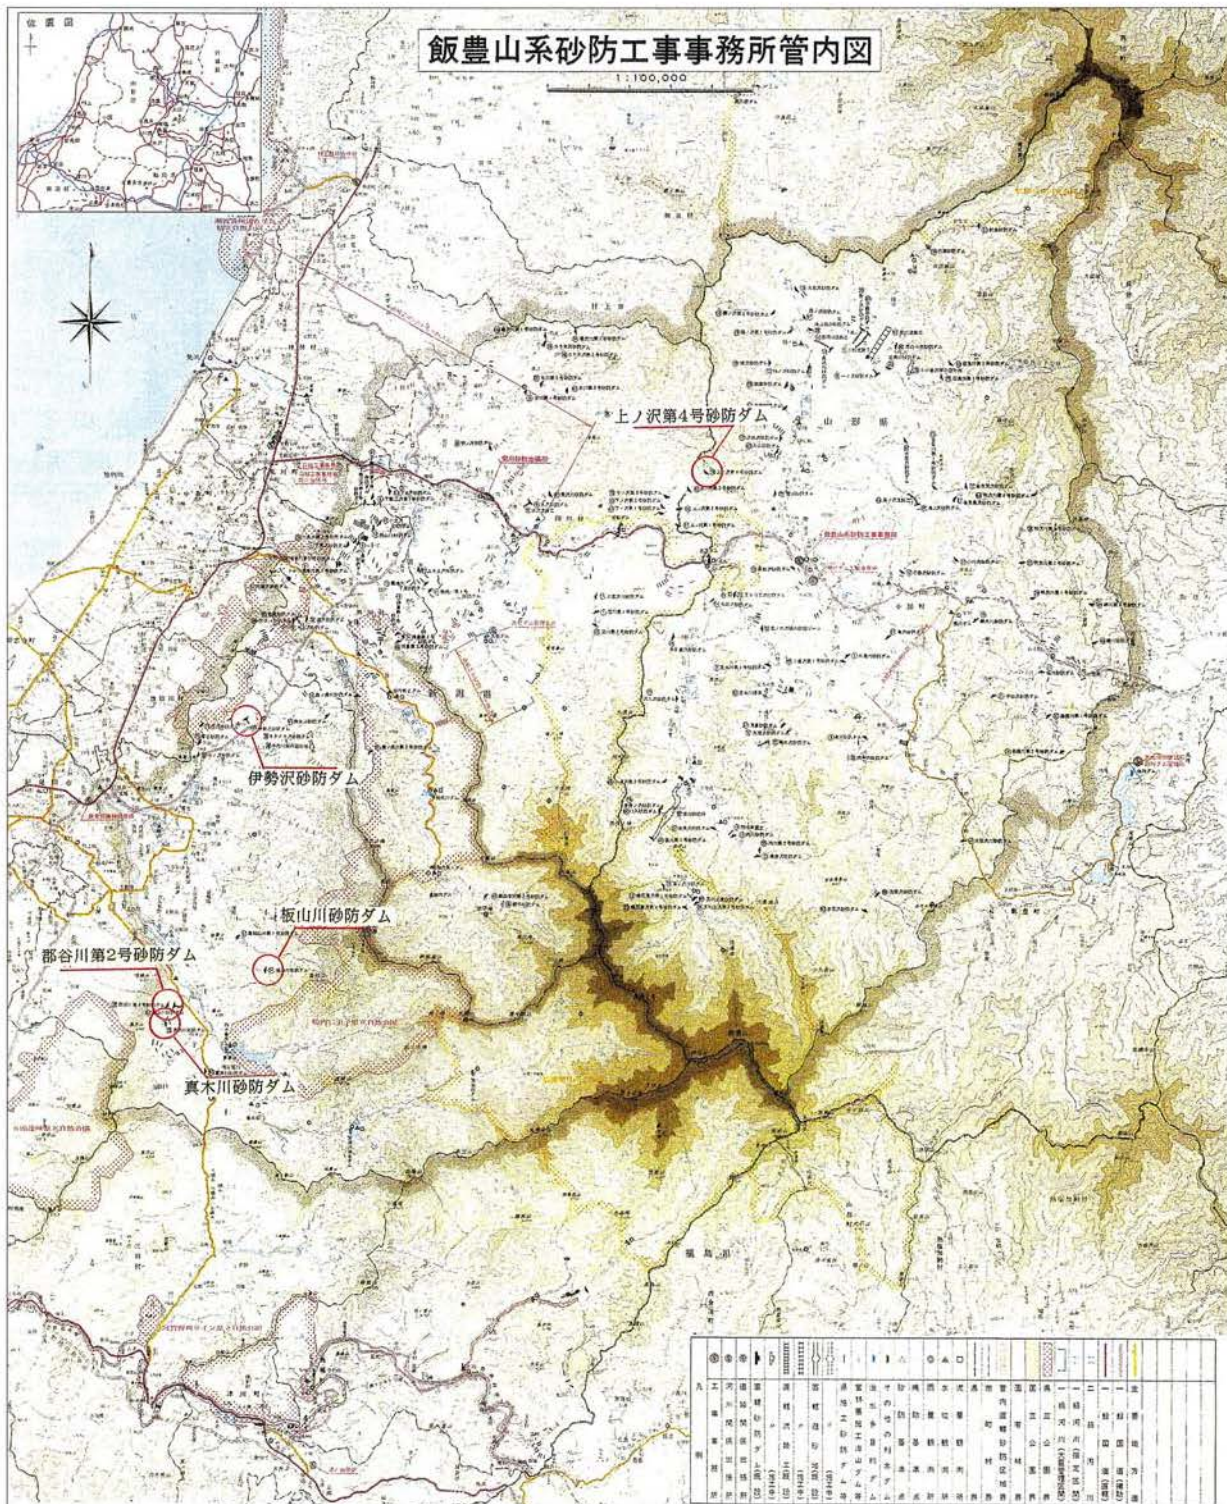
図-2 上の沢第4号砂防ダム（格子形鋼製砂防ダム）の縮図 構造一般図（水道くみすみちのわかるもの） 平面図・正面図・側面図

所見・上流右岸側に流木を1.5m程度の高さまで捕捉している。
 ・鋼管の板厚測定は腐食変化もなく、きわめて良好である。
 ・右岸側近傍下流に鉾山の土砂が落下。

測定位置	位置	板厚
健全部	右岸側から3本目の横材	12.33
損傷部	右岸側から3本目の横材	12.32
健全部	右岸側から2本目の横材のフランジ部	21.47
損傷部	右岸側から2本目の横材のフランジ部	21.49

①上の沢第4号砂防ダムにおいては鋼材の腐食速度は年間約0.003mm程度となっているのでほとんど腐食が進行していないことがわかった。
