6.29広島県土砂災害について

三宅美輝* 梶木敏仁** 菊井稔宏***

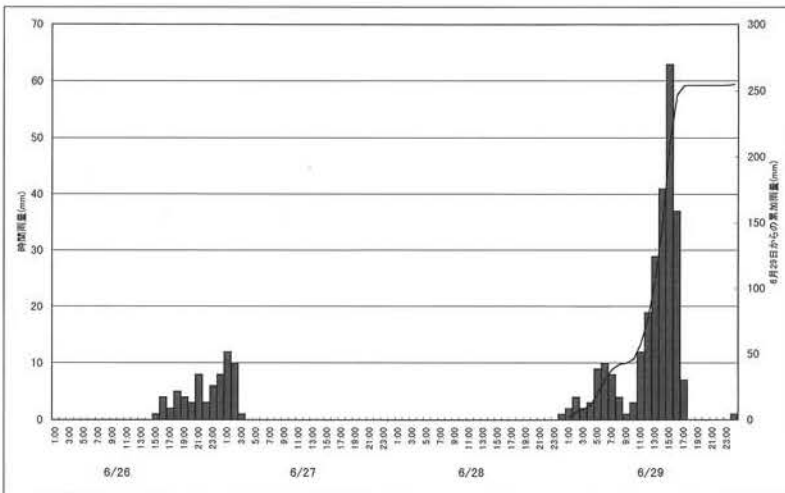
図-4 魚切ダム地点における6月26日～29日までのハイエトグラフ

図-4には魚切ダム地点における6月26日～29日のハイエトグラフを示す。魚切ダム地点では27日2時から3時の降雨(1mm)以降28日23時～29日0時の1mmを記録するまで雨は降らなかった。28日23時以降再び雨が降り始め、29日11時まででは最大1時間雨量12mm、総雨量59mmであった。29日12時以降は29mm(12～13時)、41mm(13～14時)、63mm(14～15時)、37mm(15～16時)を記録しており、急激に雨足が強まった。八幡川橋観測所(日本道路公団)では1時間雨量81mm(14～15時)を観測している。

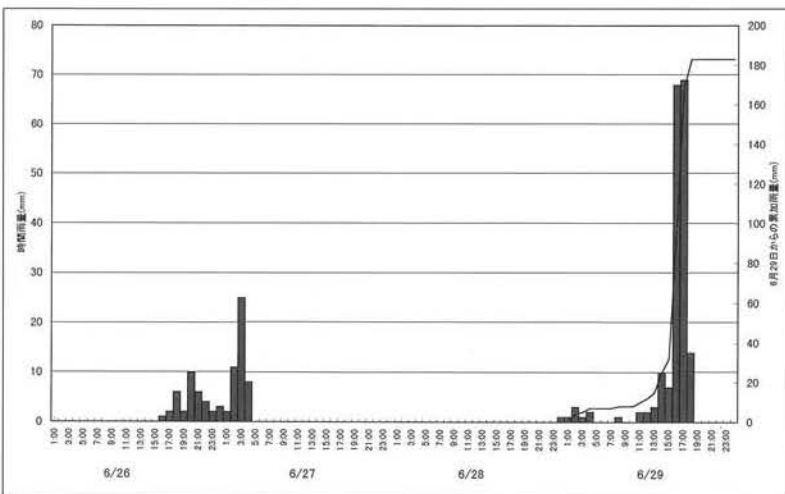
図-5 呉土木建築事務所における6月26日～29日までのハイエトグラフ

呉観測所(気象庁)の6月1日から27日までの総雨量は334mmであった。図-5には呉土木建築事務所地点における6月26日～29日のハイエトグラフを示す。呉土木建築事務所地点では27日3時から4時の降雨(8mm)以降28日23時まで雨は降らなかった。28日23時以降再び雨が降り始め、29日15時まででは最大1時間雨量10mm、総雨量33mmであった。29日15

時以降は 68mm (15~16時)、69mm (16~17時) (歴代 2 位 (78年間))、14mm (17~18時) を記録しており、魚切ダム地点以上に、急激に雨足が強まった。

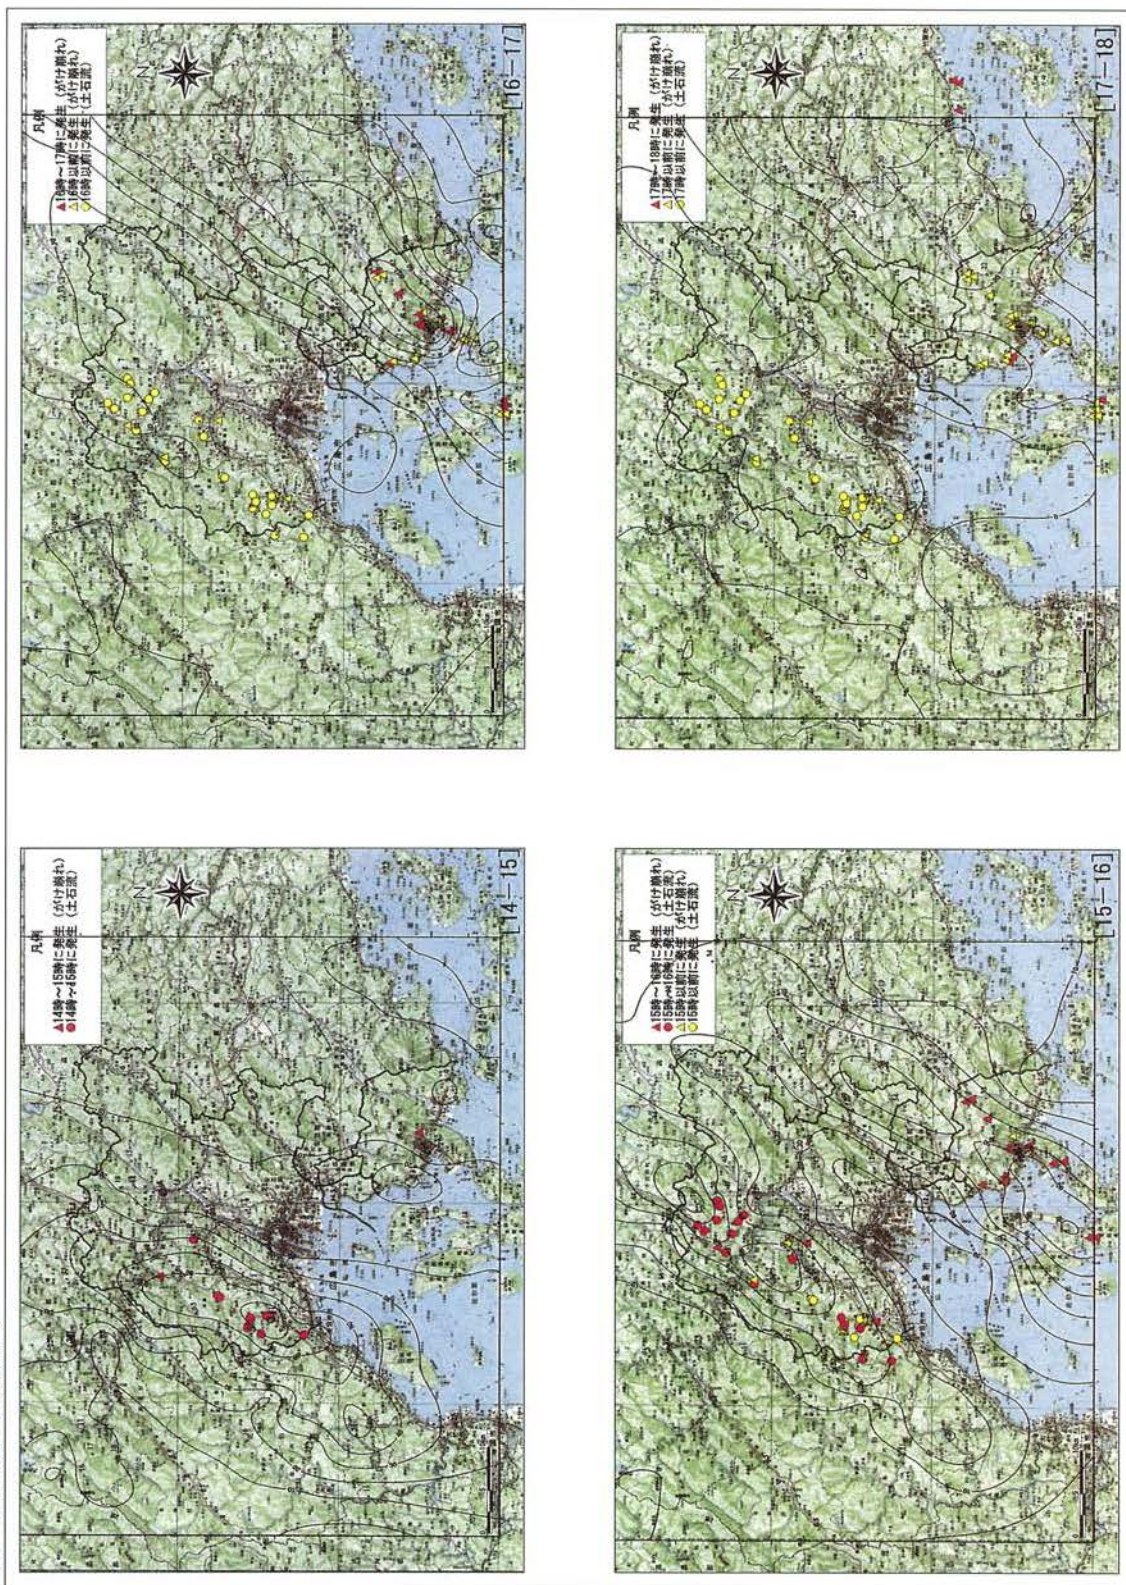
図-6 等雨量線図(1時間雨量)

図-6~8 (13~15頁) には、それぞれ 1 時間、2 時間、3 時間の等雨線図を示す。1 時間雨量ごとの強雨域は、14~15時では佐伯区周辺で、15~16時では安佐北区周辺及び大柿町北部から呉市市街地付近で、16~17時は呉市市街地周辺で集中的な降雨を記録した。すなわち、広島市強雨域は広島市南西部から北部に移動し、消滅しており、呉市強雨域は大柿町北部から呉市に移動した。

今回の災害と雨量との関係を見ると、1 時間雨量では広島市で 30~80 mm の間に集中しており、呉市で 40~70mm に集中している。2 時間雨量では広島市で 70~110mm に集中しており、呉市では 40~120mm の間に集中している。また、3 時間雨量に関しては、広島市、呉市共に目立つ集中はなくなる。

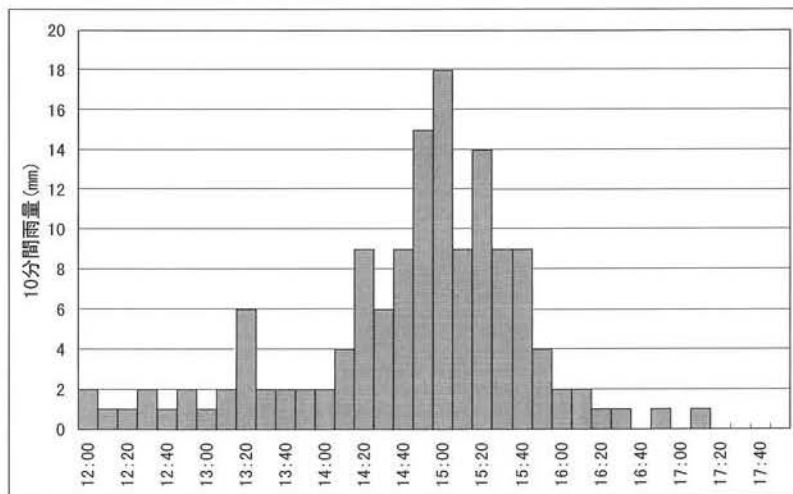
図-9 瀬戸内ハイムにおける6月29日の10分間雨量

図-9、10にはそれぞれ瀬戸内ハイム地点・呉土木建築事務所における 6 月 29 日の 10 分間雨量を示す。これらを見ると、広島市瀬戸内ハイム周辺では 14 時 50 分頃を頂点としたほぼ正規分布の形を呈しているが、呉土木建築事務所周辺では 10 数 mm 前後の 10 分間雨量が 2 時間 (15~17時) 続いていた。

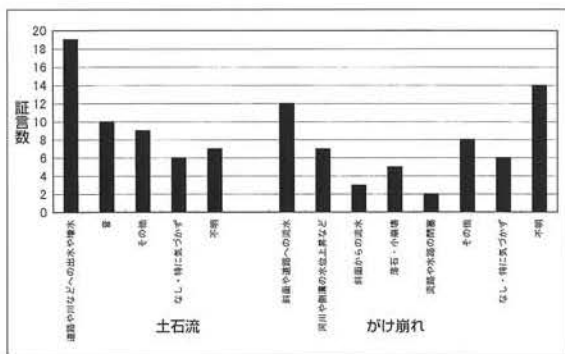
図-15 災害発生前の現象

図-15（21頁）には土石流、がけ崩れの発生前の現象を示す。土石流発生前の現象として、最も多かった現象は「道路や川などへの出水や増水」であった。次に多かった現象は「音」であり、音については樹木の折れるような音、石の流れる音、地響き、ドーンという音、ゴロゴロという音、ジャリジャリという音など様々な音が挙げられた。がけ崩れ発生

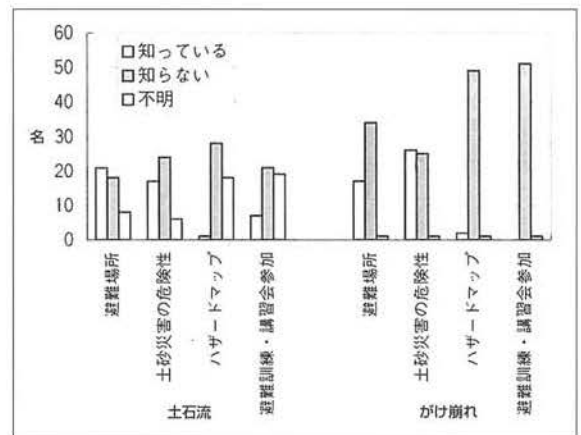
図-17 土砂災害に対する認識度

図-17には土砂災害等に対する認識度を示す。避難場所については土石流が47名中21名、がけ崩れが52名中17名、土砂災害の危険性については土石流17名、がけ崩れ26名、ハザードマップについては土石流1名、がけ崩れ2名、防災訓練や講習会への参加については土石流7名、がけ崩れ0名、それぞれ認識していた。逆に言えば、土砂災害の危険性やハザードマップを認識していなかった人は過半数もいたこととなる。

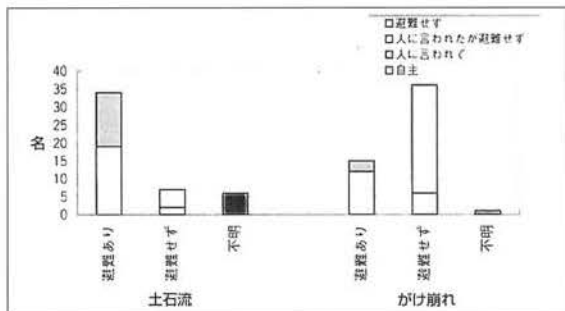
図-16 避難状況

図-16（21頁）には避難状況を示す。聞き取り対象者で避難した人は、土石流47名中34名、かけ崩れ
