三宅島2000年火山活動とその対応

(財) 砂防・地すべり技術センター総合防災部・三宅島プロジェクトチーム*

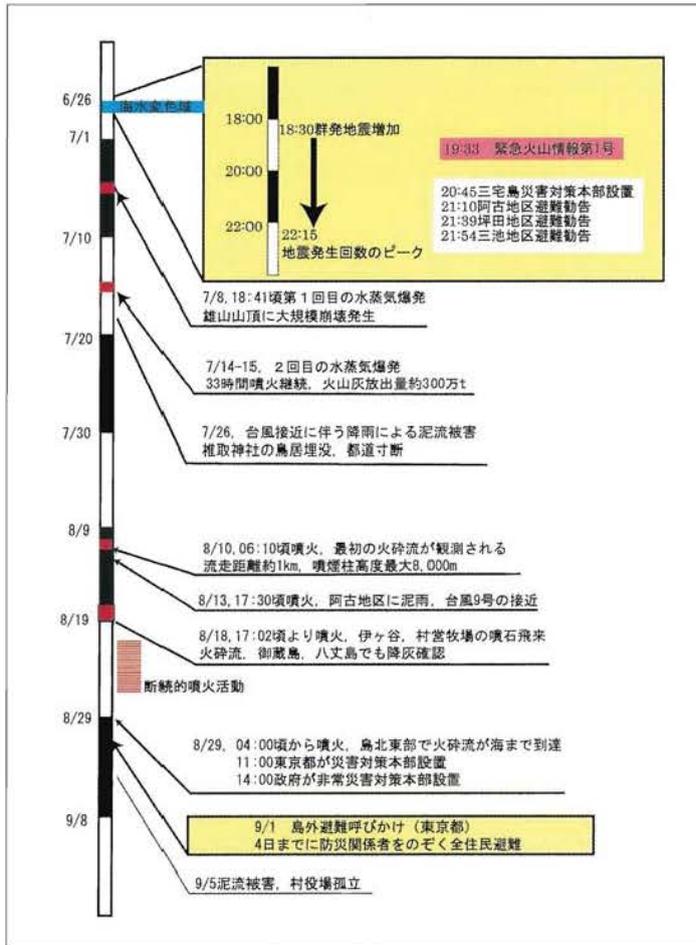
図-3 三宅島2000年火山噴火災害の時系列

図-3に2000年9月9日時点における新聞、マスコミ報道およびインターネットで収集した情報をもとに、今回の火山活動の時系列を整理する。

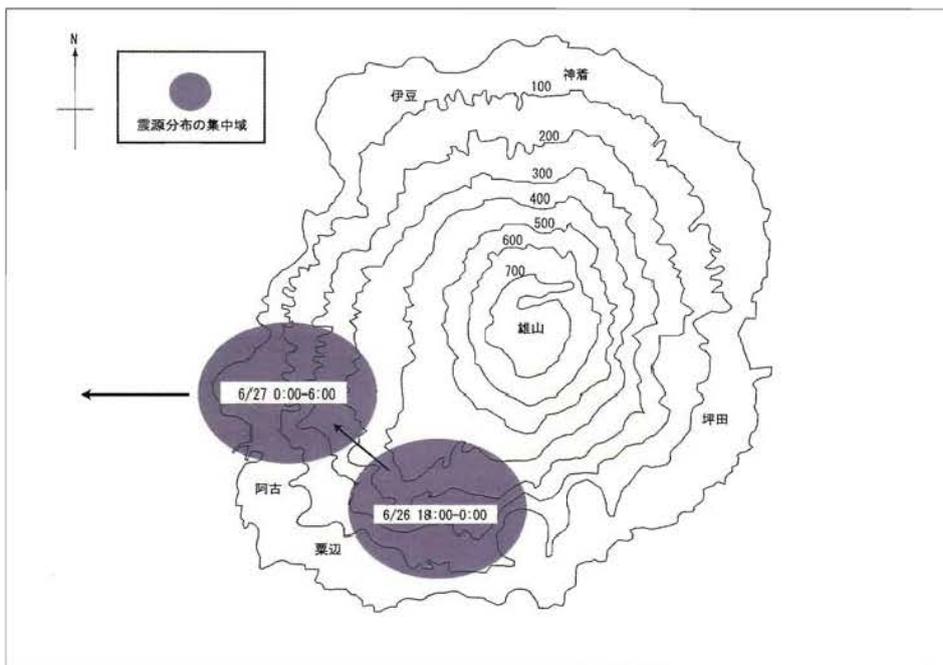
図-4 震源分布の推移(火山噴火予知連絡会資料に加筆・修正)

図-4に震源分布の推移を示す(火山噴火予知連絡会記者会見資料に加筆)。マグマの移動を示していると考えられる震源分布は短い時間に移動し、27日22:00頃には島の南西部に移動した。また、地震活動は22:15頃に活動のピークを迎え、これらの現象を受け、気象庁および火山噴火予知連絡会は22:35に行われた第3回目の記者会見の際、島南西から南東部における噴火の可能性を示唆した。

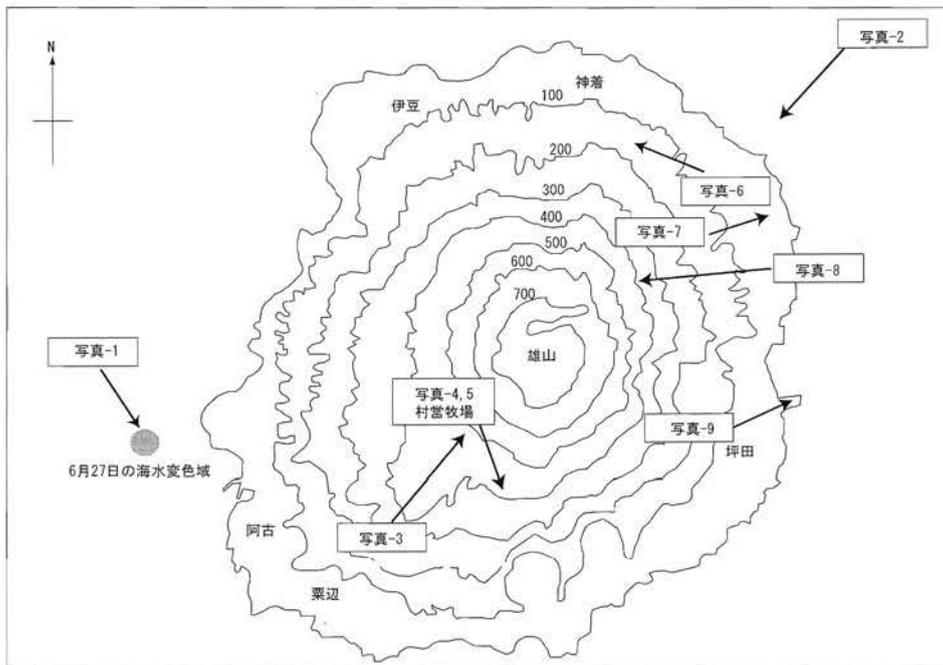
図-5 写真撮影方向（撮影日2000年9月9日）矢印は撮影方向を指している

2000年9月9日、三宅島の被災状況を把握するため、ヘリコプターによる上空観察を行った。図-5に撮影箇所を示す。

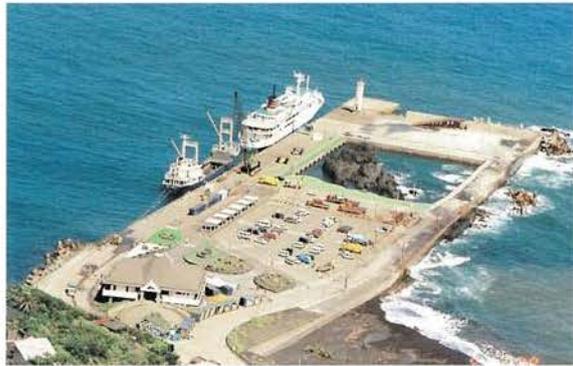
写真-9 三池港に停泊するホテルシップかとれあ丸

これを受け、東京都災害対策本部は、9月1日13:15に島民の島外避難指示を呼びかけ、三宅村長は災害対策基本法第60条による避難指示を実施した。また、島に残留する防災関係者等の安全確保のため、すでに設置していた噴石シェルターの他、東海汽船のかとれあ丸をホテルシップとして停泊させ、夜間の噴火活動および緊急避難に備えた。

写真-9は、三池港に停泊中のホテルシップ「かとれあ丸」である。
