三宅島における2000年噴火後の 土砂流出実態

総合防災部 三宅島プロジェクトチーム

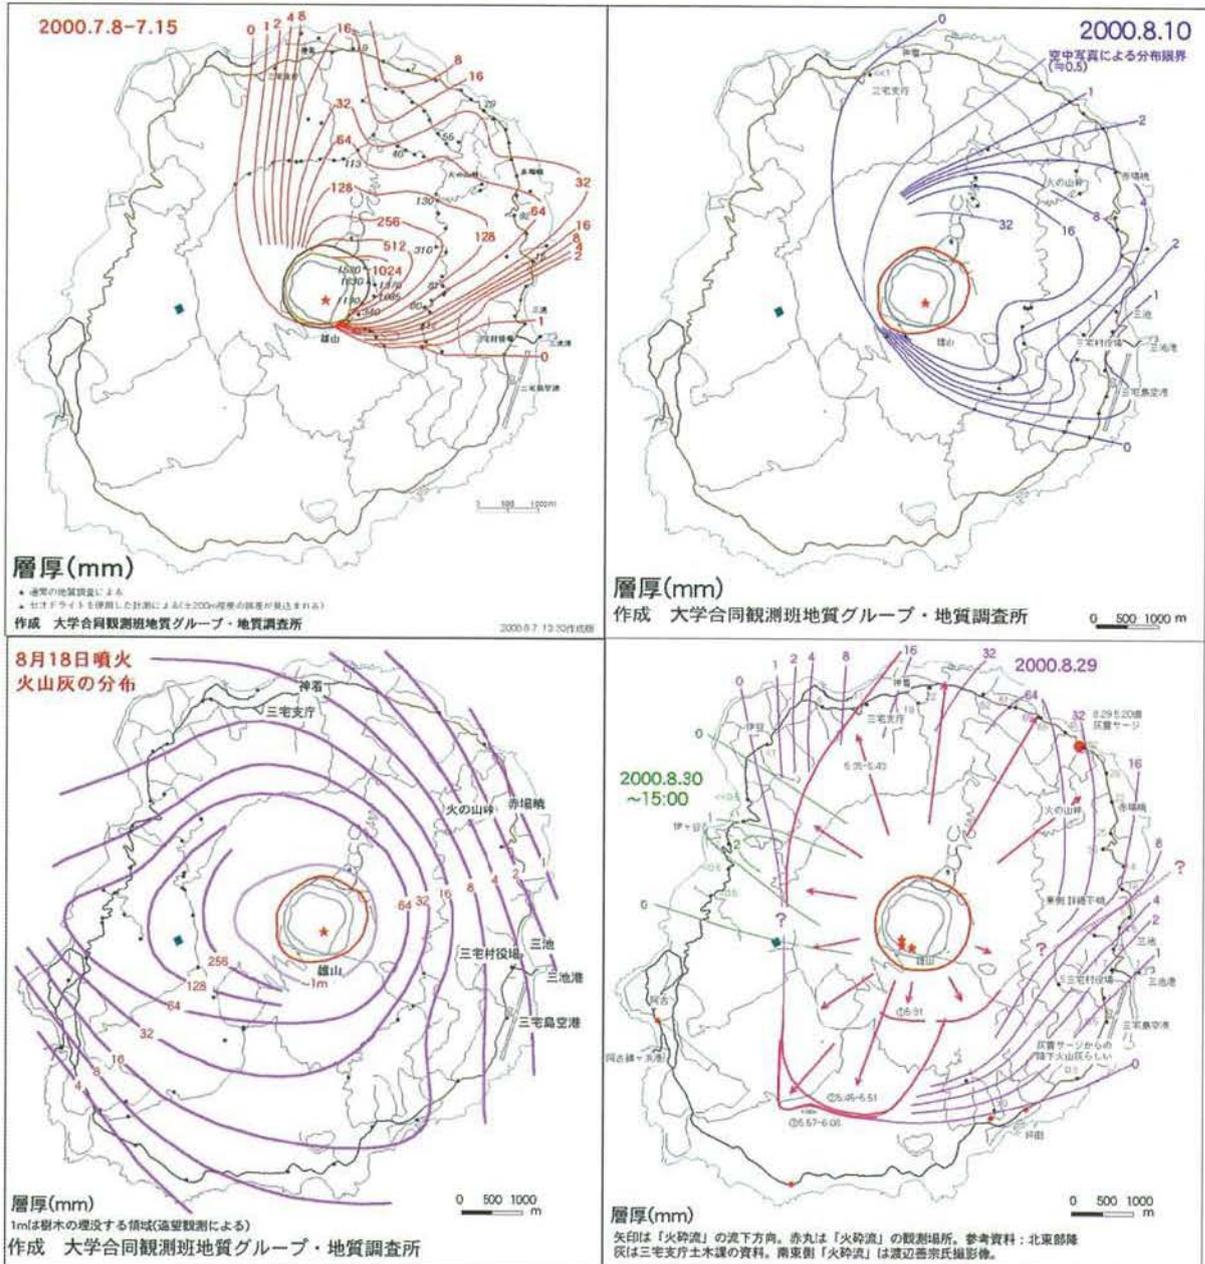
図-1 三宅島2000年噴火による火山灰の分布

大学合同観測班の調査によれば、降灰はまず7月8日、7月14～15日、および8月10日などの噴火で北～東側に厚く堆積し、その後8月18日および29日の噴

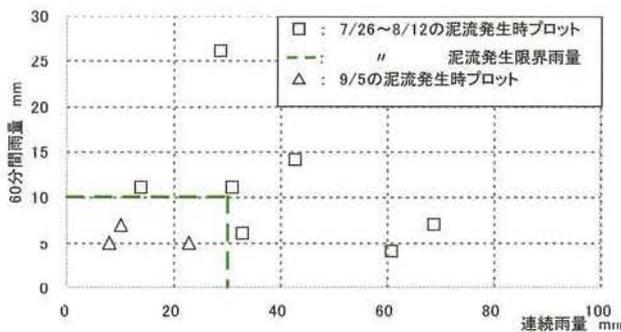
図-4 泥流発生時雨量

表-3に示した泥流発生サンプルから日時の特定されているものを抽出し(ただし大規模噴煙の上昇に伴う局地的な降雨によるものを除く)、泥流発生時の連続雨量とn分間雨量(n=10,20,30,40,50,60)を両軸にとつた座標上にプロットした。その結果8月12日以前の泥流発生限界雨量は、概ね60分間雨量10mm、連続雨量30mmであつた(図-4)
