# フィリピン マヨン火山泥流 災害調査に参加して

万膳 英彦

(財)砂防・地すべり技術センター  
企画部 部長

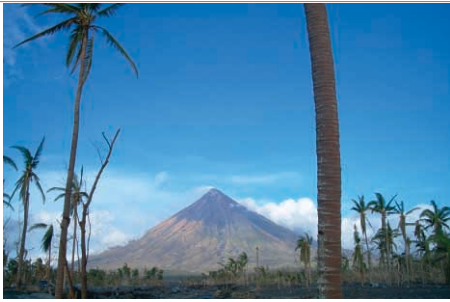
写真-1 美しい姿のマヨン山

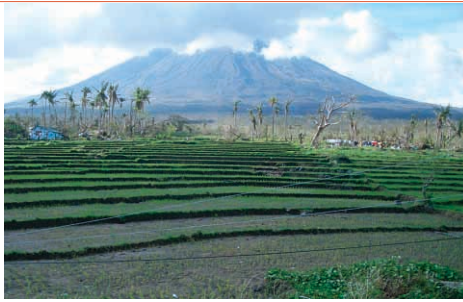
写真-2 山麓に広がる田園風景

給されてきた結果、山麓には肥沃な農耕地が形成され、住民生活に豊かな恵みを与えてきたこともまた事実である**写真-2**。今回の泥流災害も、このような自然の営み（火山活動）と社会の営み（人間活動）との相互関係のなかで起きた悲惨な出来事としてとらえることができると思う。

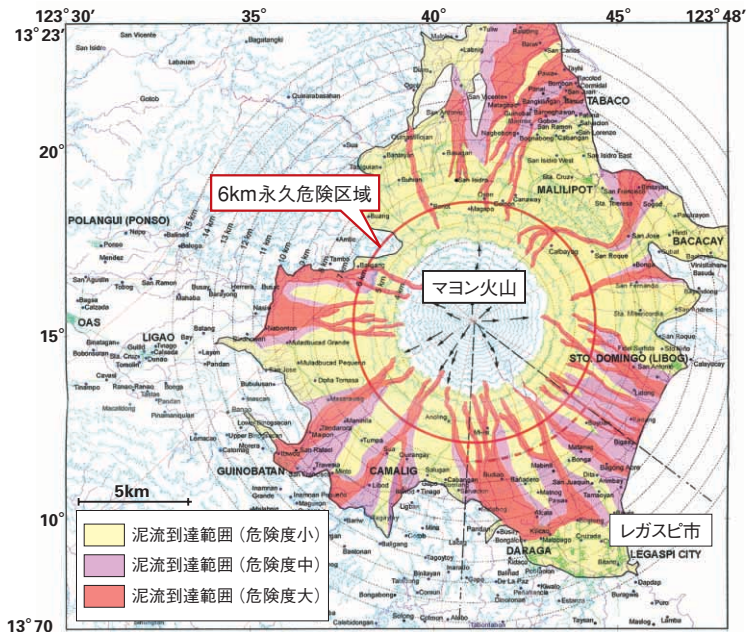
図-2 マヨン火山 泥流ハザードマップ 2000年7月 フィリピン火山地震研究所

マヨン火山周辺では過去の幾多の悲惨な災害教訓を踏まえて、噴火や火山泥流に対応したハザードマップが作成され 図-2、また、日本の支援などにより警戒避難のための観測機器の設置、導流堤などの砂防施設の建設が進められつつあった。たしかに、導流堤によって泥流が集落に流れ込むのを防いだと思われる箇所もあったが、現地の行政担当者も認めているように、主として予算上の制約からその進捗は思うに任せない状況である。住民の生命を守るという点だけを考えれば、安全な場所への移住がもっとも効果的ではあろうが、住民の心理や経済状況また移転適地の選定など、困難な課題が多く、ただちに実行に移すのは難しい。

#### 4. ハザードマップの検証・更新
