雲仙・普賢岳(平成新山) 溶岩ドームの監視体制 ～反射プリズムを用いた観測手法の開発～

国土交通省九州地方整備局 雲仙復興事務所 所長

国土交通省九州地方整備局 雲仙復興事務所 調査課長

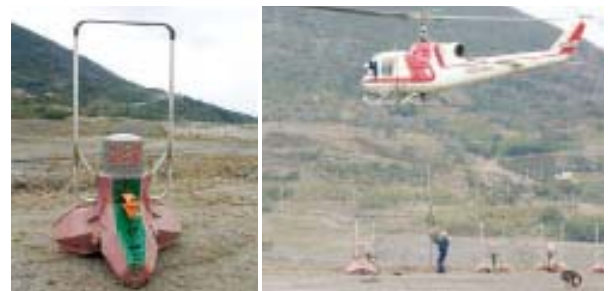
写真-3 新しい反射プリズム **写真-4** ヘリコプターによる反射プリズム設置状況

以上の点を踏まえて、新しい反射プリズム躯体は鉄製の部分を腐食に強いステンレス製に変更し、反射プリズム部は、現地試験を踏まえた検討の結果、反射強度を強くするためにプリズムの数を3個から9個に増やした構造に改良した**写真-3**。また、修理・回収がヘリコプターで容易にできるように吊り下げ部を有した構造とした。

監視が重要と考えられる。そこで新しく設置する躯体は、**図-2**に示すとおりブロックの先端付近の6箇所を設置した。なお、No.7とNo.10については、平成9年当時に設置されたプリズム躯体で、現在も観測が可能なプリズムである。躯体は、ヘリコプターによって各ブロックの設置地点まで運搬した**写真-4**。このように新しく開発した反

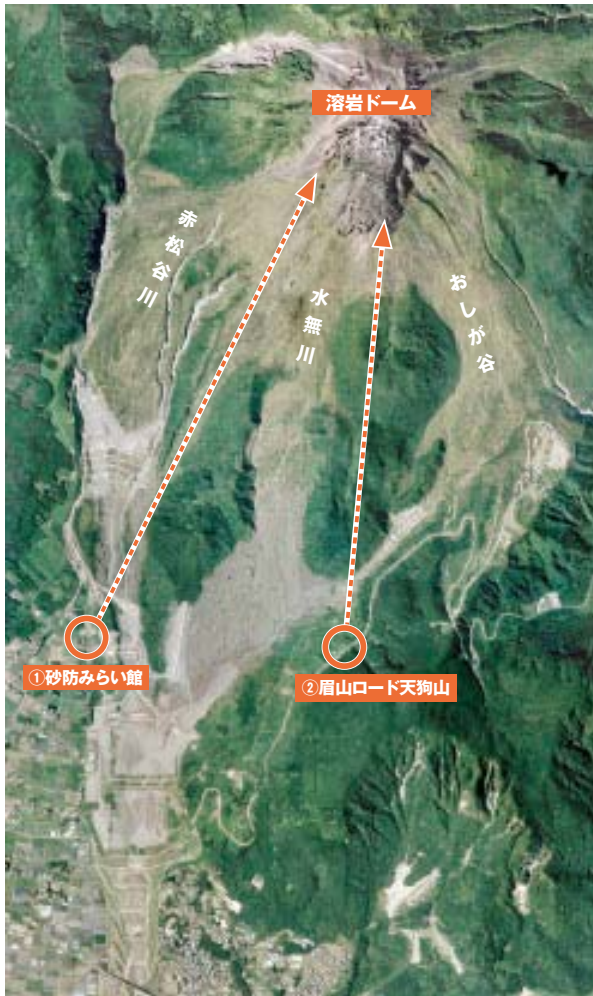
写真-5 観測地点位置図

反射プリズムの観測は、8箇所の反射プリズムが視準可能な地点である①赤松谷川右岸側の「砂防みらい館」と②おしが谷左岸の「眉山ロード天狗山」の2地点を選定し、光波測距により斜距離を計測した写真-5。

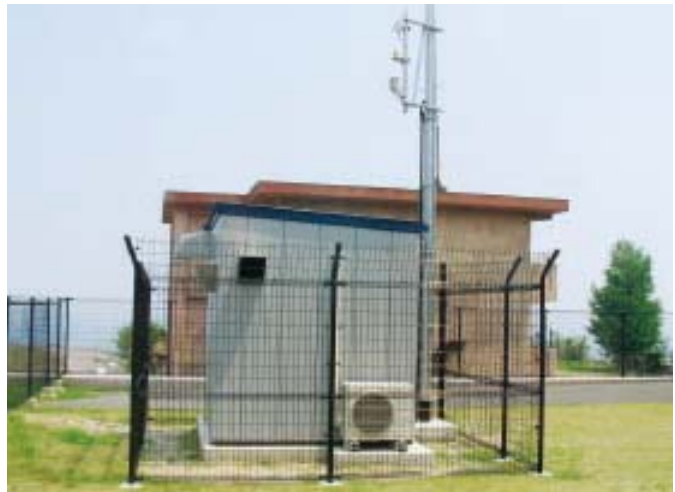
写真-6 自動観測小屋の外観

平成18年4月から平成19年5月までの期間は一日一回、工事関係者による手動観測を実施してきたが、平成19年8月からは、6時間に1回の周期で計測を行うことが可能な「自動計測システム」を構築した。観測周期は、1時間単位で変更が可能であるため、溶岩ドームに異変があった場合には短い間隔で測定が可能である。自動観測小屋の外観は写真-6に示すとおりである。自動観測小屋

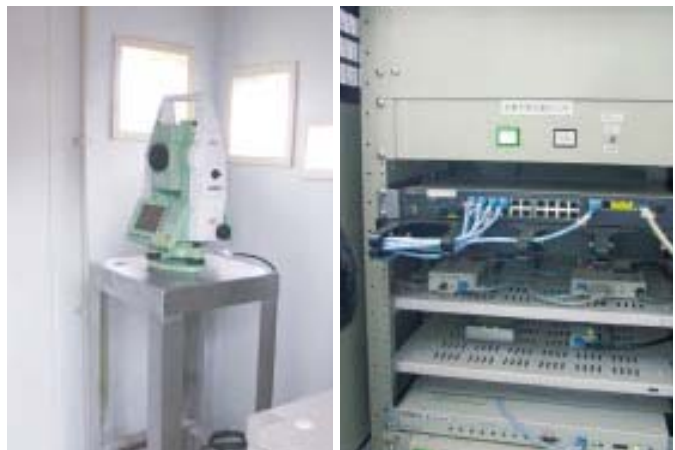
写真-7 自動観測小屋の観測状況

の室内には、光波測距儀写真-7・左の他に室温・湿度を一定保つためのエアコンや観測に必要なハードウェアを設置している写真-7・右。
