岩手・宮城内陸地震 による土砂災害と その主な対応

古賀省三

(財)砂防・地すべり技術センター
砂防部長

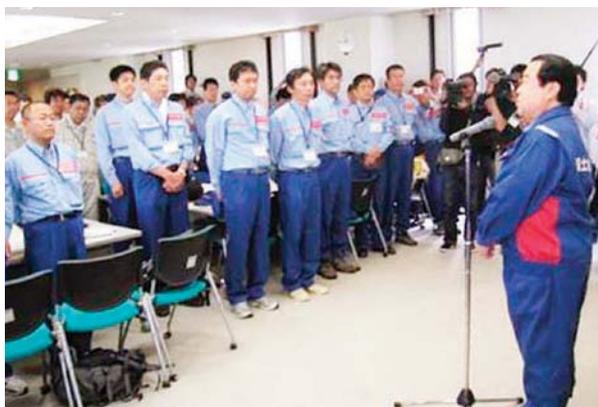
写真-3 前国土交通大臣訓辞 (6月15日)

今回、県からの要請を受け、国土交通省砂防部や国土技術政策総合研究所、及び各地方整備局の国土交通省職員と、被災地の近隣の県職員総数212名、そして、当センターからのボランティア11名(ヒヤリング、資料の集計、報告書の作成等)より構成された支援チームにより、地震発生の翌日から6月19日にかけて緊急的に点検を行った写真-3。

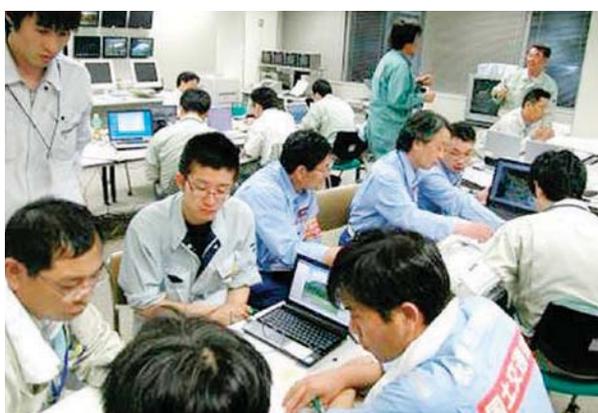
写真-4 点検後の本部報告

緊急点検の実施内容は、まず、現場点検班が現地調査により危険度(A、B及びCの3種)を判定し、この点検結果を本部に説明し、最終的な危険度判定を行う。それらのデータを集計し、最終日には市町や県に提出する報告書を取りまとめるといった流れとなる写真-4。
