現地調査報告

—令和6年7月の大雨に起因する災害調査—

(一財) 砂防・地すべり技術センター

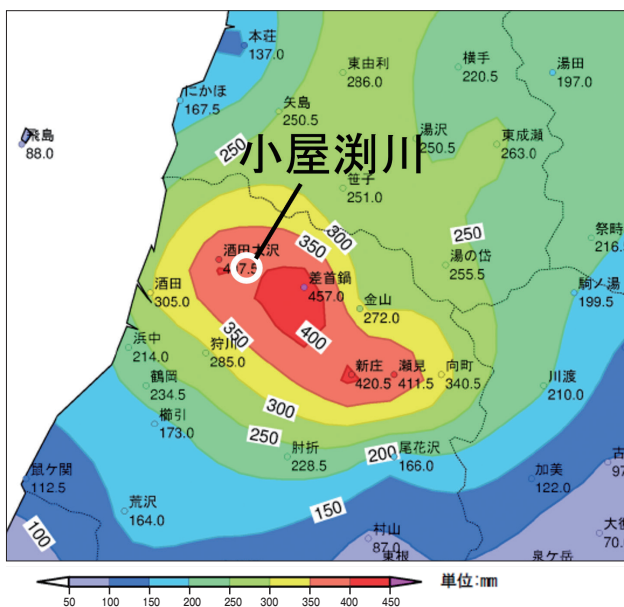
図-1 アメダス総降水量の分布図(7月24日~27日)

令和6年7月24日から27日にかけて梅雨前線が東北地方にのび、前線に向かって暖かく湿った空気が流れ込んだ影響で、東北地方は大気の状態が非常に不安定となった。山形県では25日の昼過ぎと夜遅くに線状降水帯が発生するなど、24日から庄内地方や最上地方を中心に激しい雨や非常に激しい雨が断続的に続き(図-1)、東北地方では山形県57件、秋田県6件、岩手県2件の土砂災害が発生した。

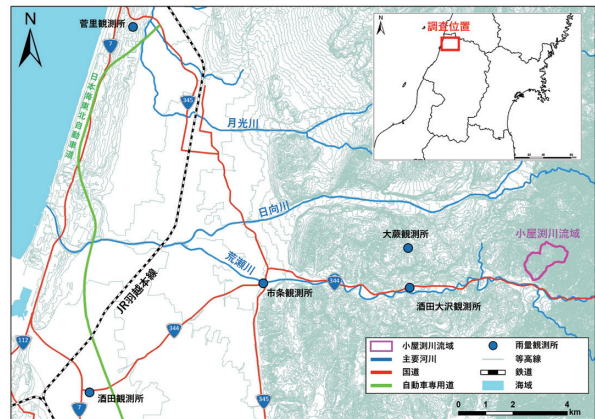
図-2 小屋瀧川位置図

小屋瀧川は山形県酒田市の北東部に位置し、出羽丘陵を水源とし日本海に流下する荒瀬川の右支川の流域(図-2)である。小屋瀧川の流域面積は約1.2km²、幹川流路延長は約1.3km、平均河床勾配は約14.8度で、周辺の地質は主に新生代の火成岩が分布している(図-3)。

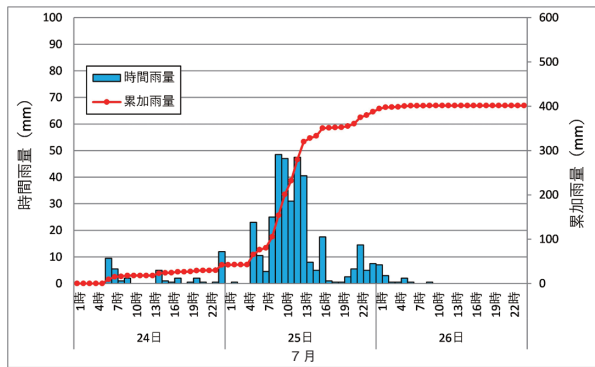
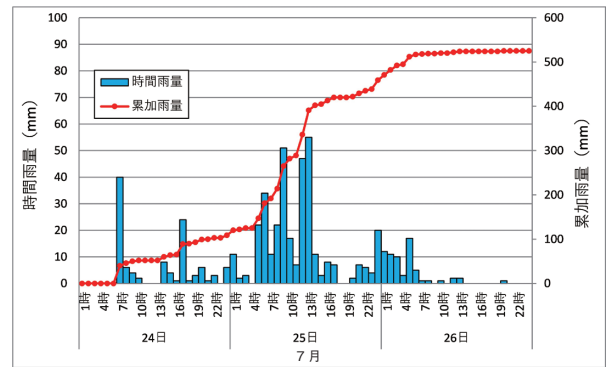
図-4 小屋淵川周辺の降雨状況
(左：酒田大沢観測所、右：高坂ダム観測所)

小屋淵川の近傍では山形地方気象台や山形県による雨量観測がなされており、西に約5kmに位置する酒田大沢雨量観測所では最大時間雨量48.5mm、連続雨量401.5mmが観測された。また、東に約10kmに位置する高坂ダム観測所では最大時間雨量55mm、連続雨量525mmが観測されるなど、激しい降雨であったことが窺える(図-4)。

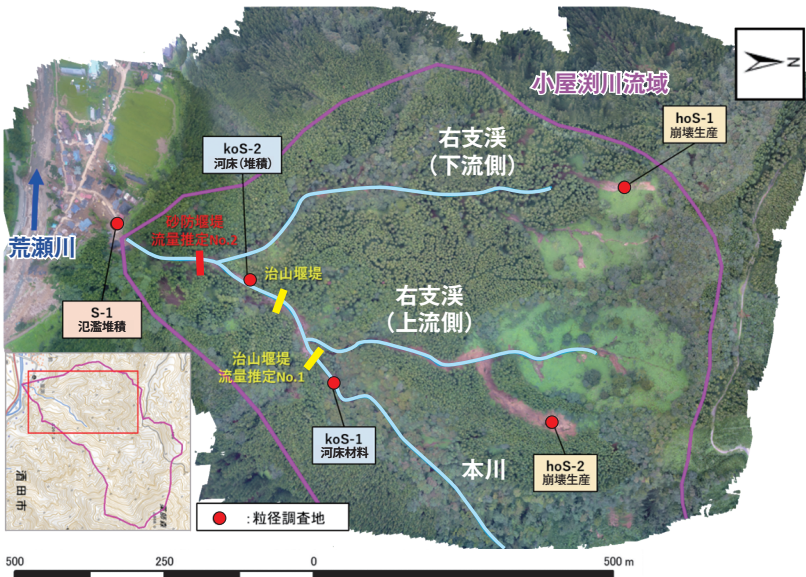
図-8 小屋淵川流域(下流)のオルソフォト(UAV写真よりSfMで作成)

小屋淵川流域の下流域には2本の右支渓があり、その源頭部はいずれも灌木地が広がっている(図-8)。2本の右支渓の源頭部付近において、それぞれ比較的大規模の大きい表層崩壊が確認された(図-9)。

今回の調査では、崩壊地(2箇所)、元河床、河床の堆積物、保全対象周辺の堆積物の粒径調査を実施した(図-14)。調査位置は図-8を参照されたい。
