長谷川賢市*

1 はじめに

本報告は、平成7年豪雨災害から10年が経過する中、姫川の上中流域を管轄とする松本砂防事務所ではどのような取り組みを行ってきたのか、また、再度災害の防止の観点から現在取り組んでいる内容などについて報告する。

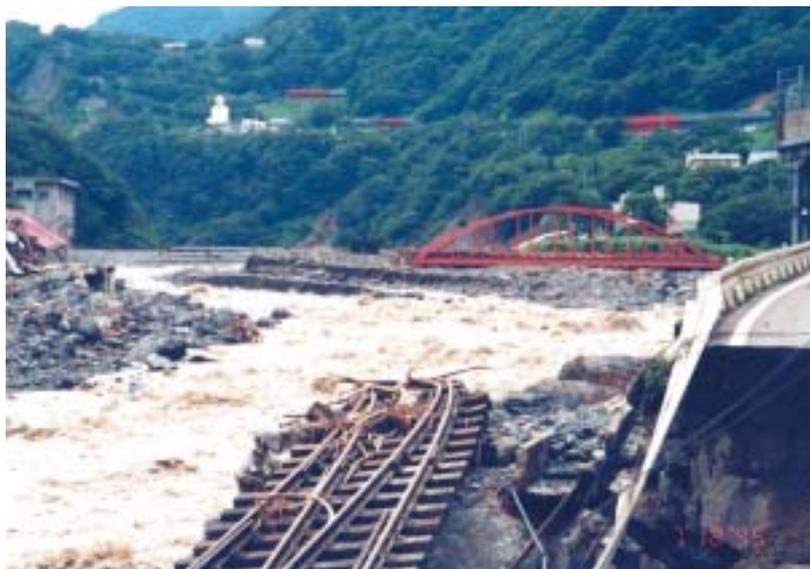
写真1 平成7年豪雨災害（平岩地区の被災状況）

600mmを記録する観測史上最大規模の降雨を記録した。全流域で山肌が崩れ、38箇所ですり落ちが発生して、道路が各所で寸断し、一時は19集落、425世帯が孤立した。また、大量の土砂が本川に流れ込んだため、姫川温泉がある県境の平岩地区では河床が10m以上も上昇して姫川を埋め尽くし、一帯の全てが河原状態となった。民家・温泉旅館が流失倒壊し、多くの人が避難生活を余儀なくされた。下流のJR大糸線小滝駅付近および、上刈地区では破堤により床上・床下浸水も生じた。この災害による家屋被害は、全半壊54棟、浸水450棟であった。

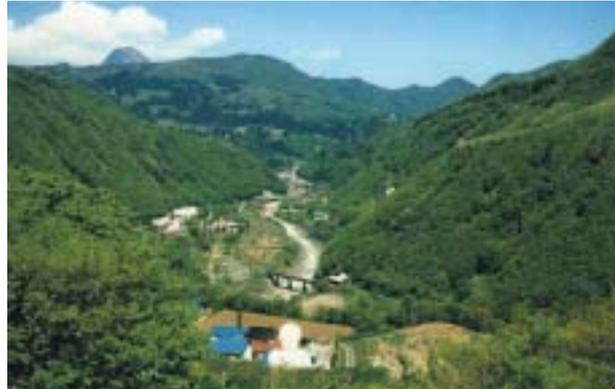
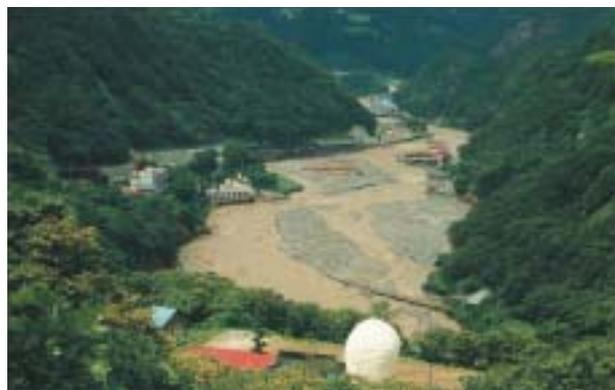
被災前

被災後

写真2 平成7年豪雨災害（出水前後の比較）

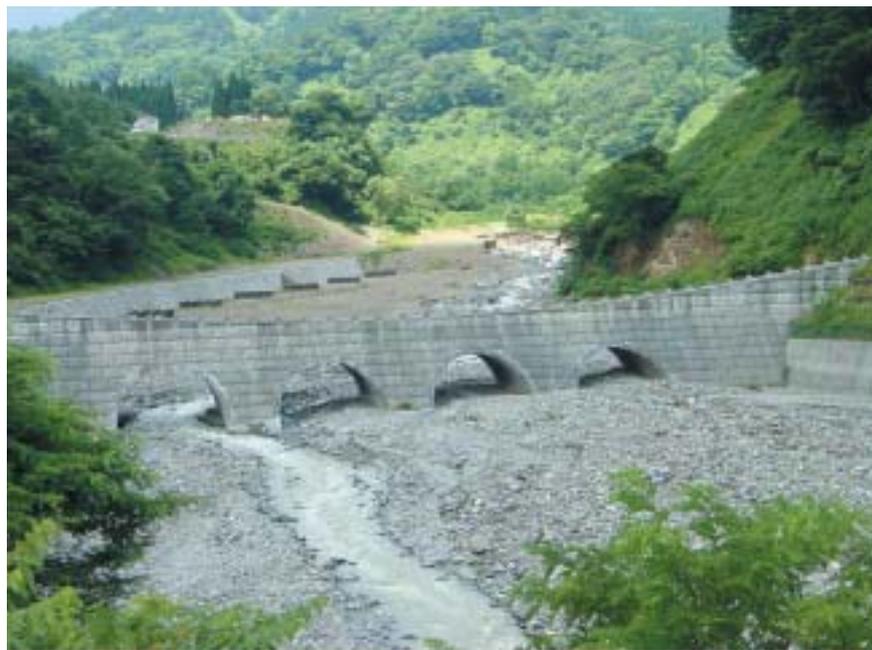
写真3 浦川スーパー暗渠砂防えん堤

松本砂防管内では、梓川・高瀬川も含めて現在31基の透過型砂防えん堤が設置・建設中である。このうち、姫川管内には14基が存在する。土石流や巨礫を止める透過型砂防えん堤や魚の登りやすい砂防えん堤の開発を経て、平成7年以降は姫川本川スリットえん堤（新潟県施工）などの本格的なコンクリートスリットえん堤が建設されるようになった。また、浦川には、着工、完成とともに世界初のスーパー暗

渠砂防えん堤が設置された。このえん堤の特徴としては、

- ①平常時に土砂を流下するようにしている
 - ②上下流を遮断しない
 - ③生態系を保全する
 - ④眼鏡的なシビック（土木）デザインを導入している
- といったものが挙げられる。

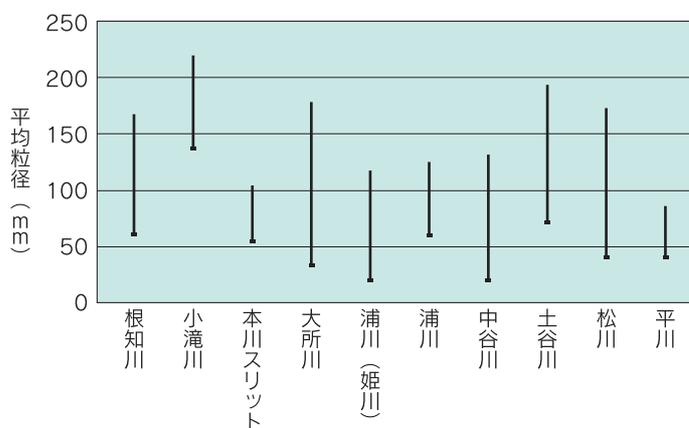
図1 過去5ヶ年の平均粒径の分布

一例として、河床材料調査の成果を示す。図1は過去5ヶ年の平均粒径の分布を示す。調査方法は、北陸地方整備局調査関係共通仕様書による。現地には長径が1mを超えるものがあり、20～30cmの玉石が河床表面を覆う。見た目と調査成果は異なるが、粒度分布の傾向として捉えたい。高田河川国道事務所が所管する姫川下流の平均粒径の分布は20～100mmであり、本川スリットの河床材料分布と傾向をともしする。姫川の河道内で採取されたデータを抽出して、5年間の平均粒径の変化を図2に示す。本川内といえども支川の影響を受けやすい小滝川と浦川合流点は平

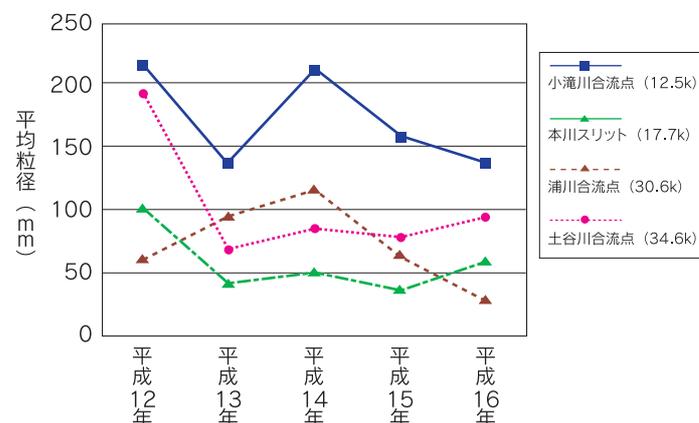
図2 過去5ヶ年の平均粒径の変化

成15年、16年の出水により細粒化する傾向にある。これに対して本川スリットと支川の影響を受けにくい土谷川合流点では、粒径に変化が少ない。

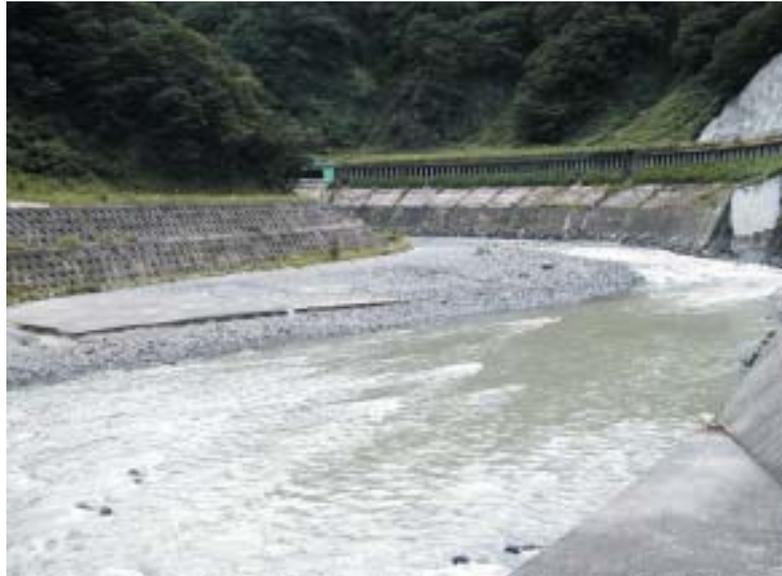
写真4 姫川本川スリット上流の右岸に形成した堆砂面
この下流の左岸には写真5～8の堆砂面を形成

本川スリットの河床材料は本川スリットにより捕捉された土砂であり、年々堆砂面を大きくしている。本川スリットの上流河道は大きく右にカーブしているが、その内岸である右岸側に大きな堆砂面を形成しており、平成16年度にはその高さがスリットえん堤の天端高までに達している。

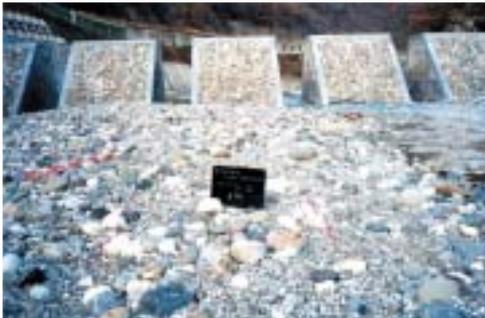
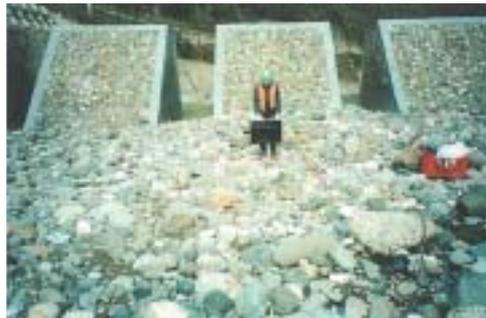
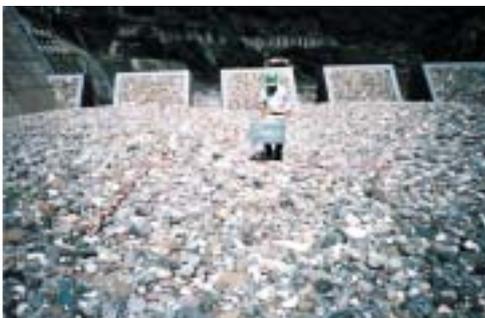
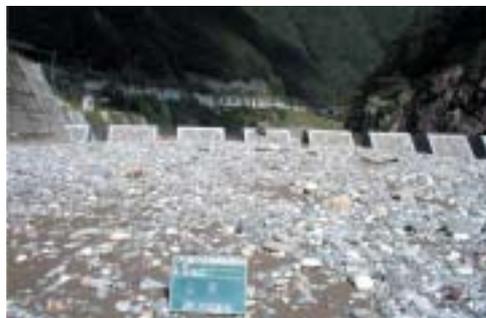
写真5～8 姫川本川スリット直上流に形成された堆砂面の変化
スリットの深さから年々と堆砂面が上昇していることがわかる

河道の湾曲を受けて本川スリットの直上流の左岸側にも堆砂面が形成されている。河床材料調査はその堆砂面上で行ったものである。本川スリットの上流堆砂面は平成17年8月時点で天端高より約2 m低いですが、その堆砂面の縦断は勾配を持たずほぼフラットである。増水時に上流側で形成した堆砂面が減水時に再移動してできたものと推察される。今後は、この堆砂面の形成過程に着目して中

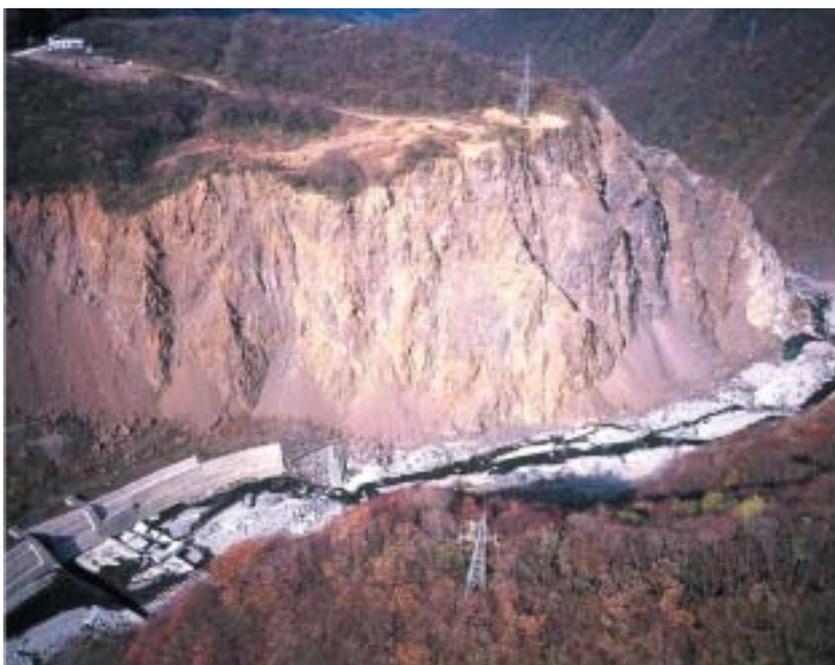
写真9 葛葉山腹工の施工箇所

葛葉地区の急斜面は、平成7年災害時に崩壊して約14万m³の土砂を生産し、下流の平岩地区に甚大な被害を与えた。

急峻な地形と膨大な土砂量から対策工法の検討に時間を要したが、平成16年度に新規着手した山腹工を推進して残る護岸工と床固め工を完成させて下流域の保全を図る計画である。

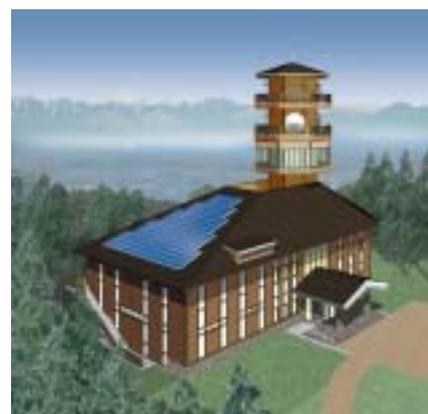
図3 アルプス公園中継所 イメージパース

防災・復旧活動に資するため、気象情報・流域情報・画像情報等の収集・提供・共有化を円滑かつ迅速に可能とする光ケーブル網の整備とシステム化を、平成18年度概成を目標に整備中である。また、確実な情報伝達を図るべく、多重無線回線の二重化も進めており、本年度からは、松本-青木間の不安定な多重無線を強化するため、アルプス公園中継所の新設に着手する。

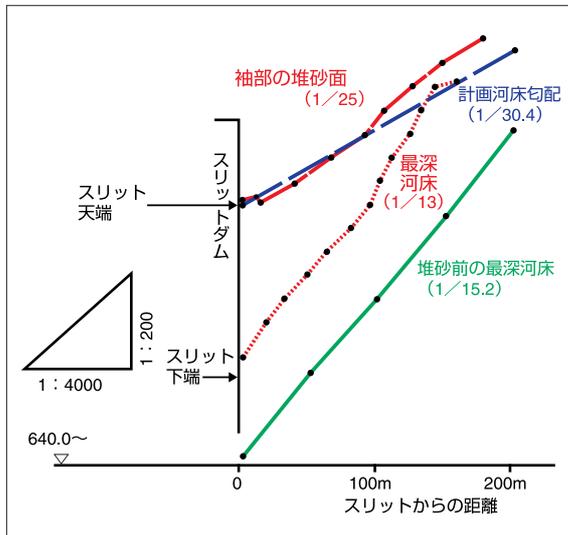
図4 東股2号砂防えん堤概略縦断面図

また、不透過型砂防えん堤として設計し、魚道機能としてスリットを付加したえん堤で調節効果が得られている事例もある。平成4年に完成した小滝川の東股2号砂防えん堤は、平成7年豪雨災害時に満砂状態となった後、スリット部から土砂が抜け出して調節容量を確保している。概略の縦断図を図4に示す。

堆砂勾配はスリットのすぐ上流側から堆砂面が1/25の勾配で形成し、最深河床はスリットの底面から1/13の勾配で形成している。堆砂面は計画河床勾配の1/30.4とほぼ等しく、最深河床は堆砂前の河床勾配1/15.2に近い。

る。堆砂面と現況河床の差から調節容量を試算すると14,000m³であり、計画値とほぼ等しい。一般に、計画論では不透過型えん堤よりもスリットえん堤の方が調節容量は大きいとされているが、今回の試算では、調節容量は不透過型えん堤の計画調節量とそれほど大きな差はなかった。スリットえん堤の調節量の評価やスリットの配置位置、間隔の設置方法が今後の課題と考える。

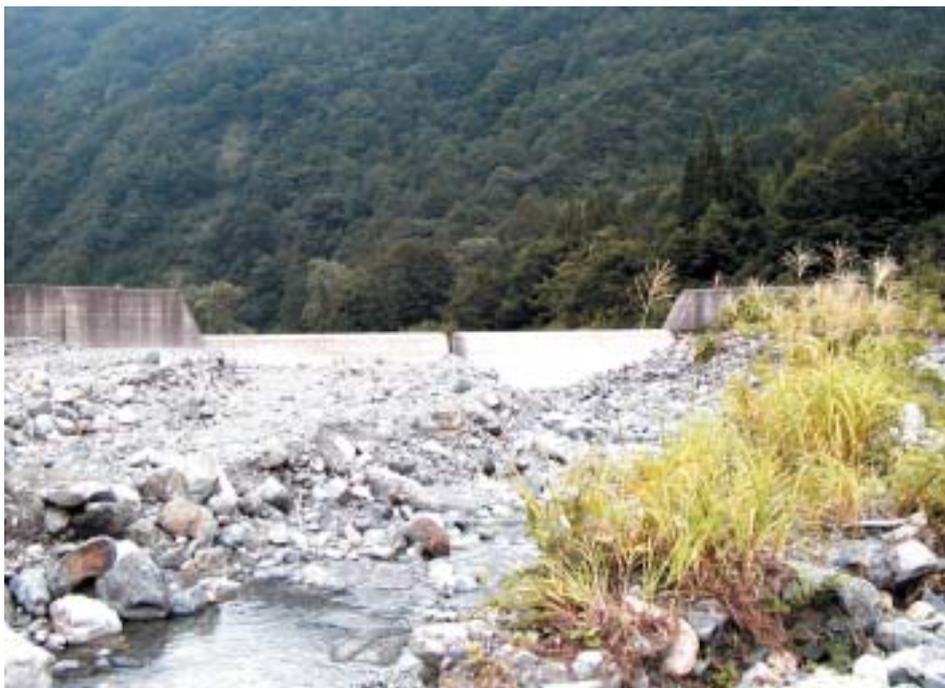
写真11 東股2号砂防えん堤
袖部に形成した堆砂面により土砂が抜け出たことがわかる(水通し幅40m)
