# 田上山における 植生の生育と衰退に 関する一考察

安田 勇次 やすだ ゆうじ

(財)砂防・地すべり技術センター 砂防部課長代理

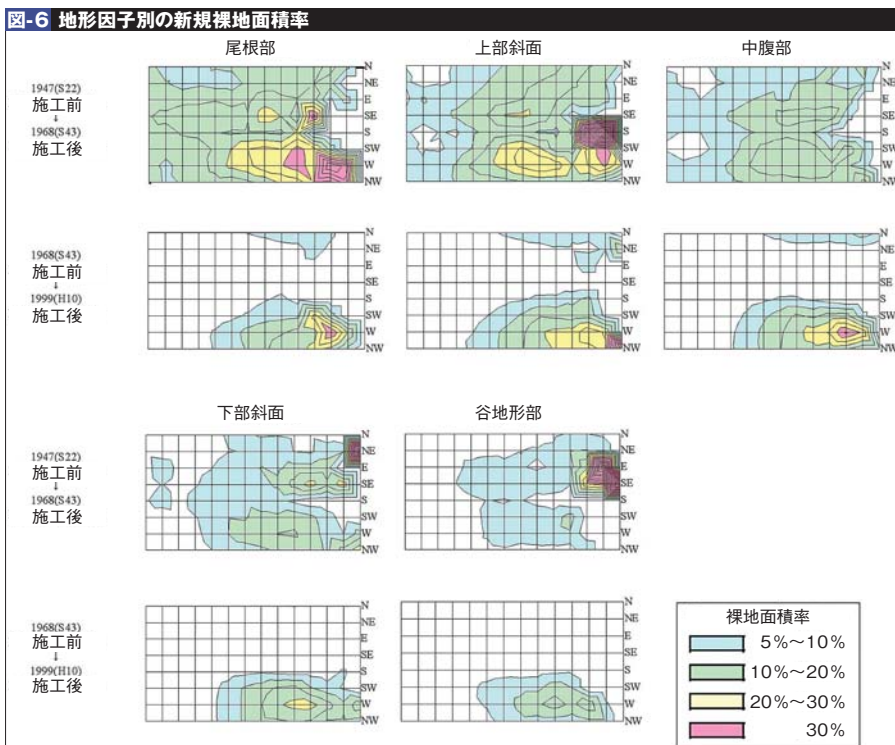
抽出した新規裸地面積は、1947～1968年の山腹工未施工地で0.7km<sup>2</sup>、1968～1999年の未施工地で0.5km<sup>2</sup>である。なお1947～1968年の期間に施工された山腹工は、そのほとんどが山腹基礎工のみであったことから、1967年以降に実施された保育工A、保育工Bと区別するため、未施工地扱いとしている。**図-6**に地形因子別の新規裸地面積

地面積率を示す。

1947年～1968年及び1968年～1999年の2期間で分析した結果、裸地化する斜面は尾根部の急勾配で西向きの斜面、上部斜面の急勾配で南から西向きの斜面に多く見られる傾向がある。また1968年以前と以降では、1968年以降のほうが裸地化する割合が大きく減少している。これは山腹工の施工年代や施工方法によるものと考えられる。1947～1968年の期間に新たに裸地化した斜面は戦前の施工地であり、戦後の施工方法と異なり再荒廃を生じやすかったのではないかと考えられる。保育工や斜面被覆工は1965年以降の施工方法である。また、大面積で裸地が存在した戦前に比べ、戦後は砂防事業の進捗もあり大面積の裸地が減少し、裸地そのものは存在するがその規模がかなり小さくなっている。そのため、周辺環境が改善され、再荒廃を生じにくくなったことも考えられる。なお、**図-6**において下部斜面及び谷地形の個所に急勾配なデータが存在する。これは本解析メッシュサイズが2×2mで行っているために、露岩地の小起伏を抽出してしまったものと考えられる。また、その地点の裸地面積率が高くなっている原因は、裸地面積率は地形ごとに区分されたデータの全個数に対する比率で算出しているため生じたものと考えられる。よって、本解析にはこの結果は評価していない。

25度以上で南から西向きの斜面に多い傾向がある。また近年再荒廃する割合が低下してきているのは、施工方法の改良や大規模な禿しゃ地が減少し、施工地の微気候が変化したことが考えられる。

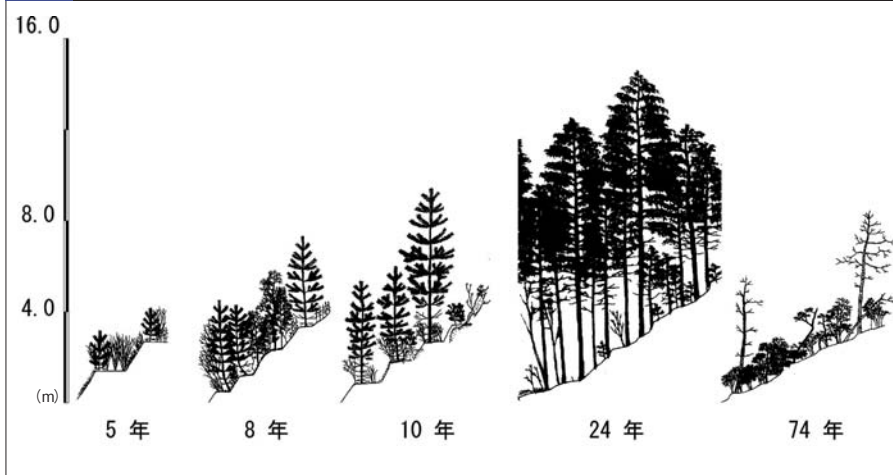
図-10 山腹工施工後の断面形状

田上山の山腹工では、植生の生育空間形成がいくつもの方法で実施されている。たとえば、現在しっかりと階段工の形状を保っているところは、ほとんどが割石や雑石などの石積工が施工されたところで、一般的に積苗工や筋工が施工されたところはその形状が変化している。そこで施工年度の異なるいくつかの山腹工施工地についてその形状の変化を調査した。調査地点の山腹工の形状を図-10に示した。図-10において施工後5年では植栽木のクロマツやヒメヤシャブシも樹高2m以下と小さいが階段工はしっかり形状が残っている。施工後8年になると植栽木の生長(クロマツで約4m)も

みられるが、階段工は若干の変化があるものの、ほぼ形状をとどめている。施工後10年では植栽木のクロマツが約8mと生長しているが、階段工は比較的しっかり形状がとどまっている。施工後24年になると、階段工の形状は若干崩れ始めていて、平坦部が上部からの土砂で傾斜をもつようになり、植栽木もクロマツからヒノキ、アカマツに変わっている。施工後74年では階段工はほとんど形状をとどめず、

同様斜面に戻っている。植栽木もクロマツから変わったアカマツが枯死していて、コバノミツバツツジが優先木となっている。これらの結果から生育空間の形状が比較的安定している期間、山腹工施工後約10~20年の間は生育空間での根系の発達や菌根菌の着生で植栽木のクロマツが生育する。しかし階段工が崩れ始める25年以後では、クロマツからアカマツに優先木が変わり、場所によってはさらにアカマツが枯死して、コバツミツバツツジに変わっている場所がある。時間の経過とともに生育空間の形状が変化し、ついには元の傾斜角に近い形状へと戻っていくものと考えられる。

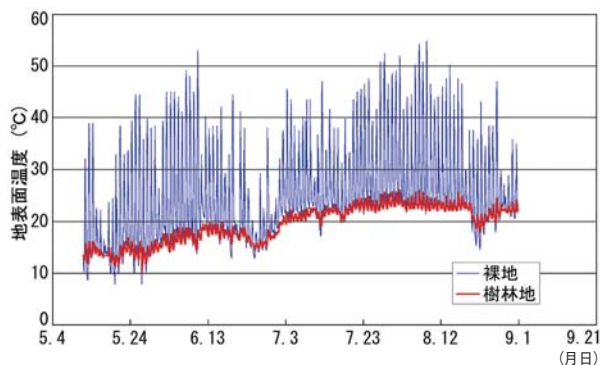
図-12 裸地と樹林地の地表面温度の違い

植生の生育環境には土壌水分に加え、気温の条件も大きく影響していると考えられる。たとえばアカマツの最適発芽温度が20~30℃<sup>10</sup>であることから、適度な温度と水分が植生に生育には不可欠である。そこで、土壌水分観測と同時に地表面温度も計測した。図-12に田上山で計測した地表面温度の分布を示した。アカマツ林が形成されている個所(No.4)では、地表面温度は8月でも25℃に達する程度であるが、裸地(No.1)では40~50℃に達しており、より地表面の条件は植物の発芽にとって厳しいものとなっている。

- ④施工地における表層土層厚は、場所により異なるがクロマツの根系の生育に十分な地下空間を有していない個所が見受けられる。
- ⑤田上山における土壤水分状態は植物の生育できる限界付近の値で推移している。
- ⑥田上山の裸地は土壤水分状態が劣悪であることに加え、地表面温度も50℃に達することがあり気温の日格差が大きく、蒸発という点からも植生の生育には過酷な条件下である。
- ⑦日照等により斜面の方向で土壤水分状態が異なる。東向き斜面に比べ西向き斜面の土壤水分状態は劣悪である。
