速報・1

中国 甘肅省舟曲県に 発生した 土石流災害

池谷 浩

(財)砂防・地すべり技術センター 理事長

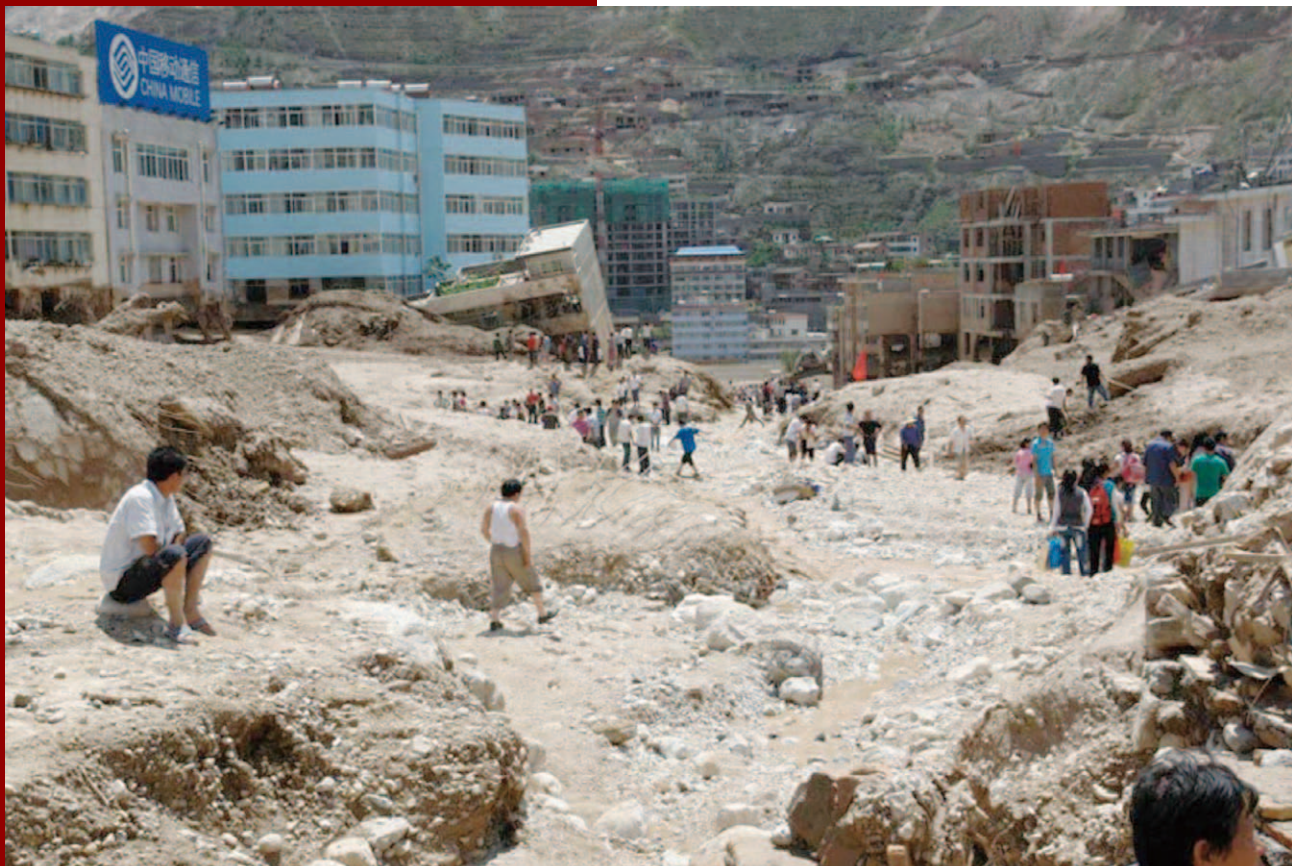
災害後の舟曲市街地

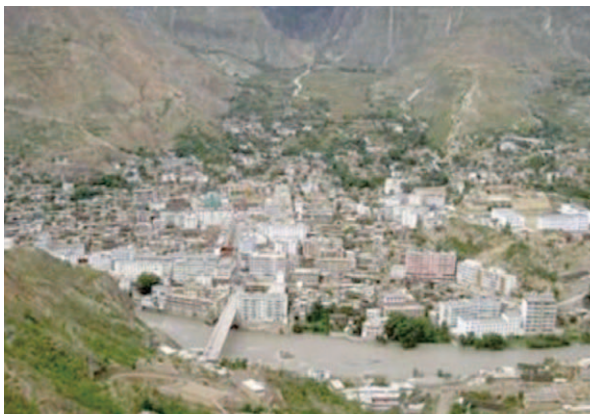
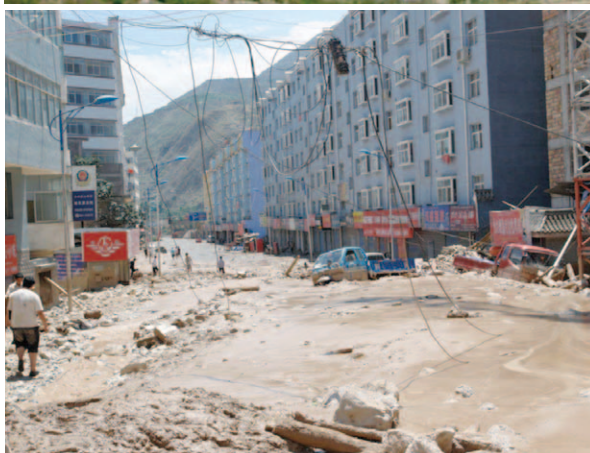
上は災害前、下は災害後の舟曲市

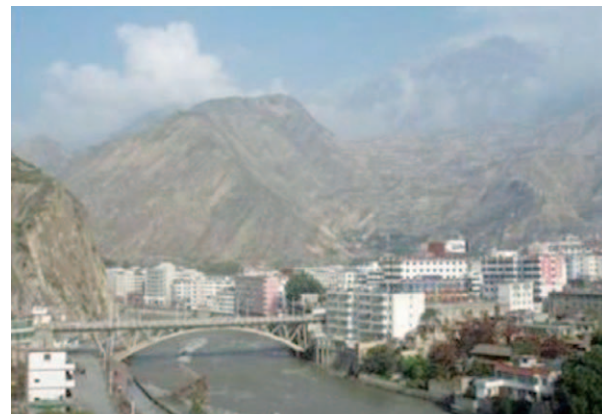
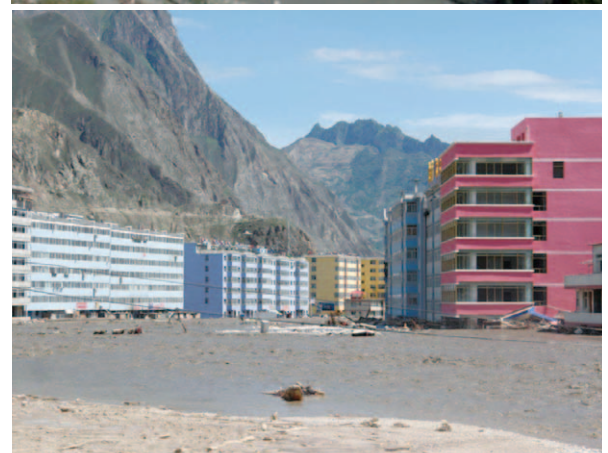
上は災害前、下は災害後の舟曲市（手前は白竜江）
