「2024台日砂防共同研究会」 参加報告

(一財)砂防・地すべり技術センター 総合防災部 課長代理

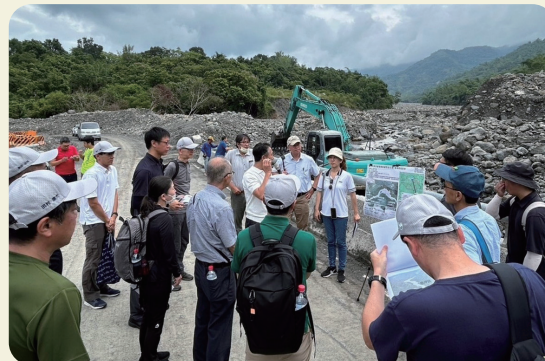
崩坪坑では、2008年の台風7号（KALMAEGI）から土砂流出が始まり、2009年の台風8号（MORAKOT）で崩壊と土砂堆積範囲が大きく拡大し、以降も崩壊・土砂堆積範囲の拡大が継続している。この対策として2017年以降に4基の砂防堰堤を整備し、2010年～2016年は約302万m³であった年間流出土砂量が、2016年～2024年では約156万m³まで低減したとのことである。しかし、2024年のGAEMI台風により再び土砂流出が発生し、それらの施設に加えて橋梁も埋塞してしまい、現在は緊急的な開削工事を実施している。このため、緊急的な対策の方針等についての意見交換を行った（写真-1）。

写真-1 崩坪坑での意見交換

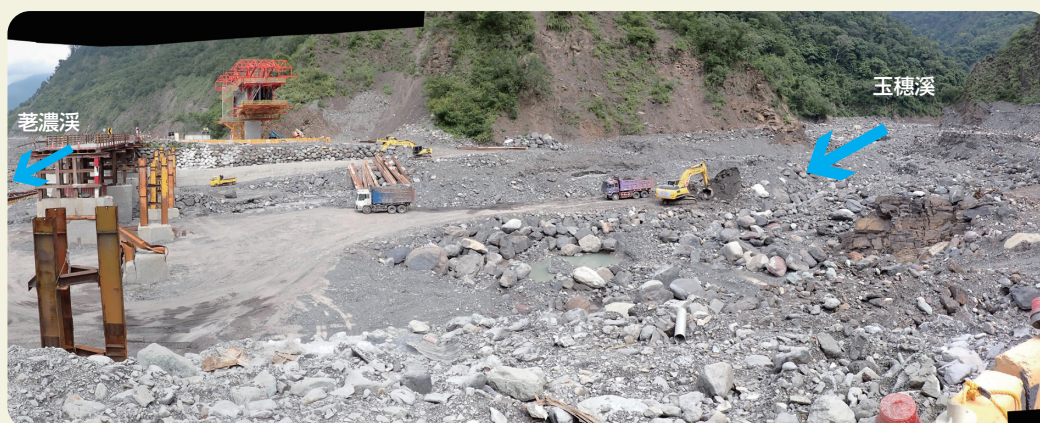
玉穗溪は老濃溪の左支溪である。老濃溪の左岸に沿って国道20号が通っており、玉穗溪の合流点は橋梁（明霸克露橋）となっている。玉穗溪からの土砂流により明霸克露橋が度々被災し、その都度構造を変更しての架け替えがなされており、2023年には鋼製の橋梁が整備されていた。しかし、2024年のGAEMI台風により再度土砂流が発生するとともに、対岸の支川から非常に大規模な土砂流出が発生し、老濃溪の流路が左岸に押しやられたことにより、明霸克露橋に加えて国道20号も被災した（写真-2）。対岸支川からの堆積土砂への対応も含め、今後どのような対応を進めていくかが議論になっていた。また、当該地では林野、砂防、道路、河川の所掌範囲があり、各部局間どのように連携を図るかも課題である。

写真-2 玉穗溪の大規模土砂流出の状況
